**CAUSA N° 18334-2022-06158**

La presente diligencia tiene por objeto realizar el avalúo del bien inmueble embargado dentro de este proceso; propiedad de la Compañía Alvarado Ortiz Constructores C.A. LTDA.

La inspección técnica al bien inmueble objeto del proceso No. 18334-2022-06158, se realizó el 24 de marzo de 2026. Además, con la documentación que obra en autos, se obtuvo la información legal para la visita de campo; por lo que, este informe responde a lo observado y constatado a la fecha de inspección.

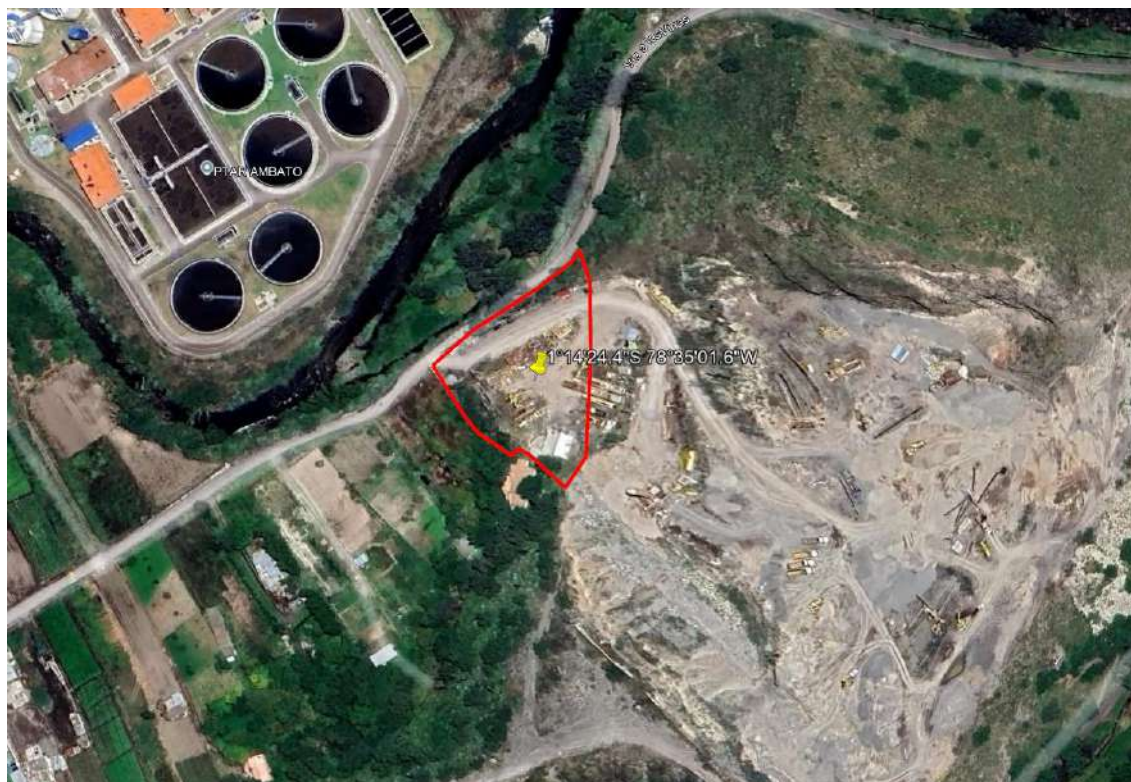
#### 4.7.- Localización – Ortofoto del Predio

Coordenadas de ubicación: 1°14'24.4"S 78°35'01.6"W

Clave Catastral: 0128438066000

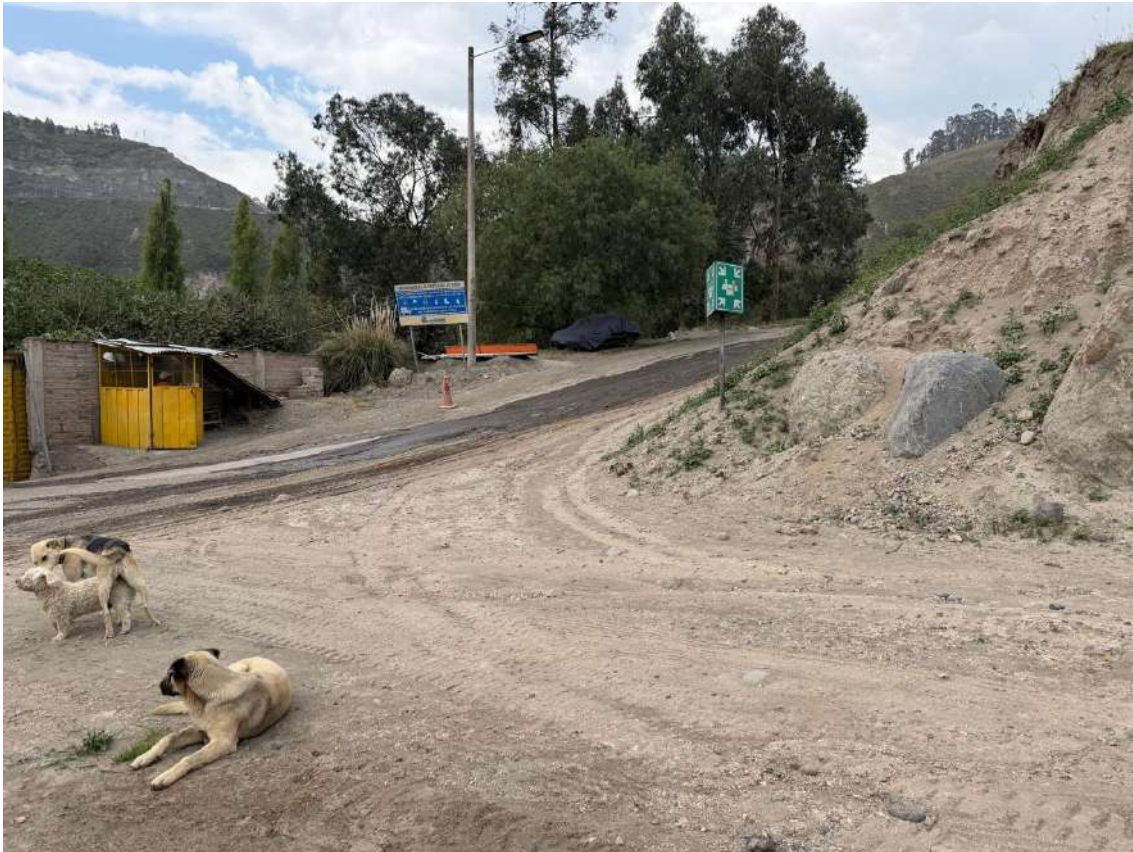
#### 4.8.- Vista General del Inmueble

Área de terreno: 4709.01 m<sup>2</sup>  
 Área de construcción: 145.87 m<sup>2</sup>

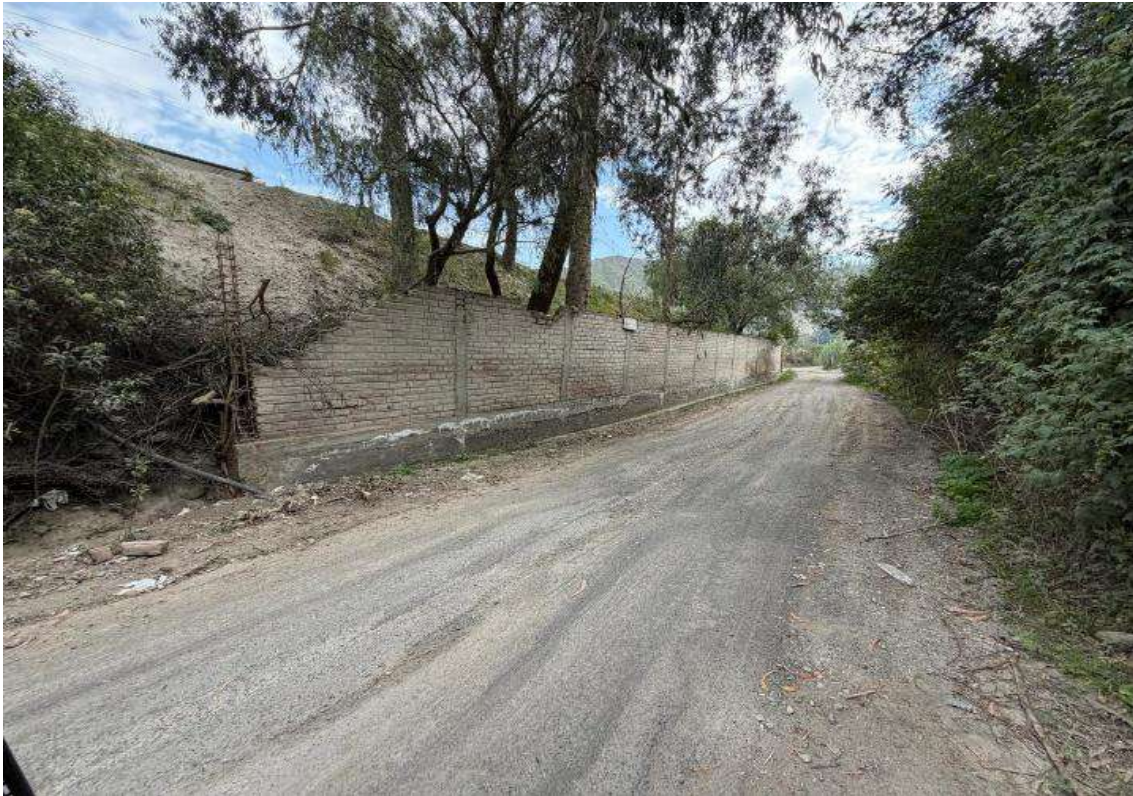
**NORTE:** En 88.16 metros, con carretero a las viñas.

1. Vista general del bien inmueble / lindero Norte.

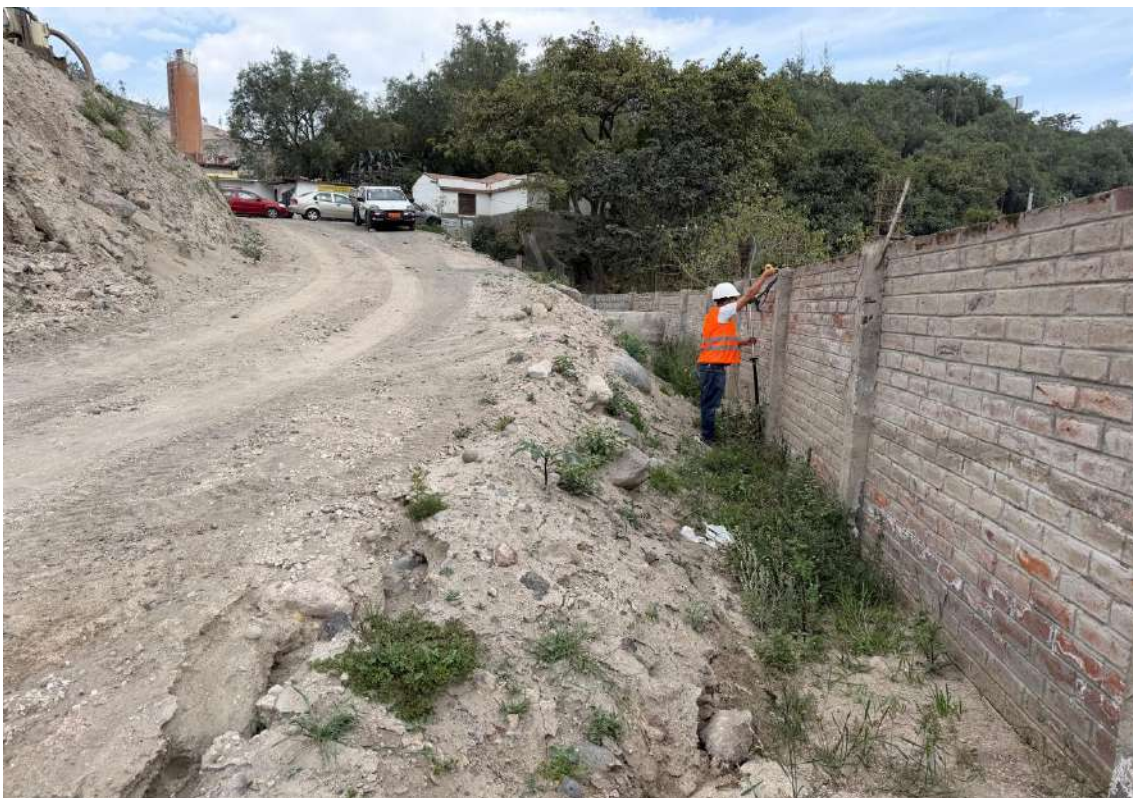
**OESTE:** En 91.6 metros, con propiedad de Jeaneth Marilyn Acurio Castro.

2. Vista general del bien inmueble / lindero Oeste.

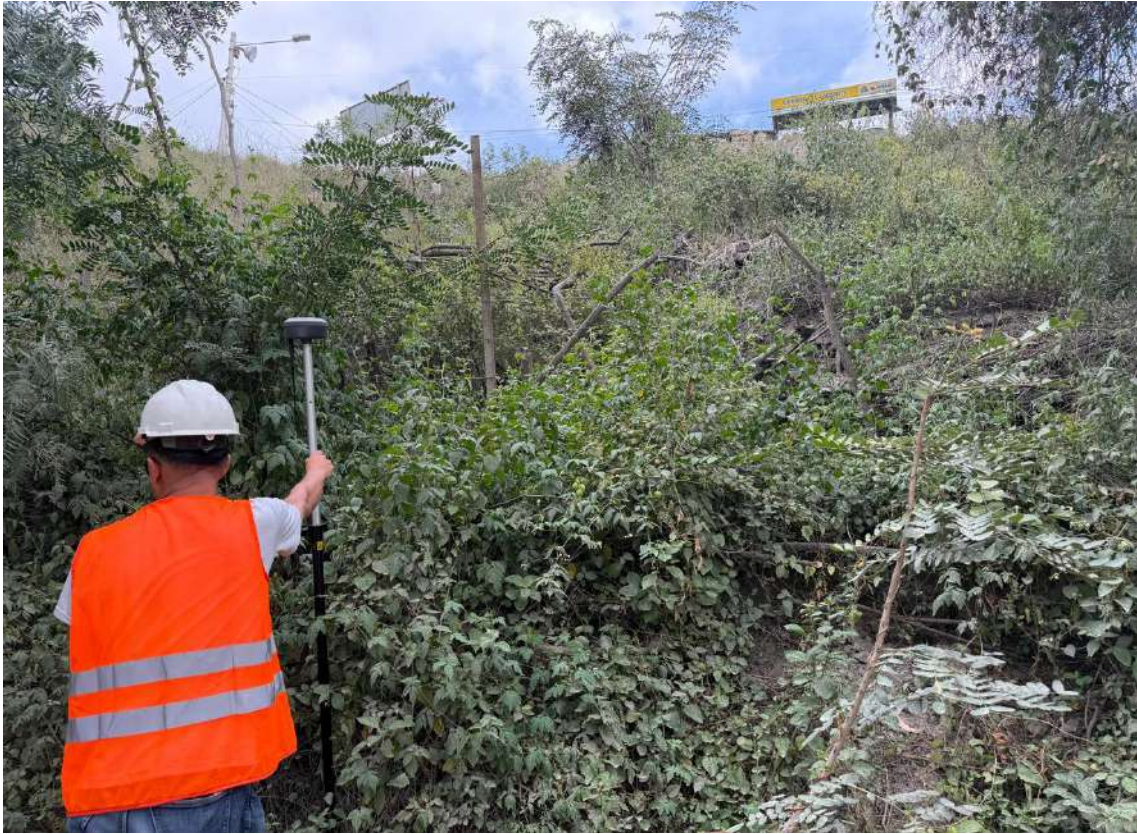
**ESTE:** En 113.46 metros, con propiedad Compañía Alvarado.

3. Vista general del bien inmueble / lindero Este.

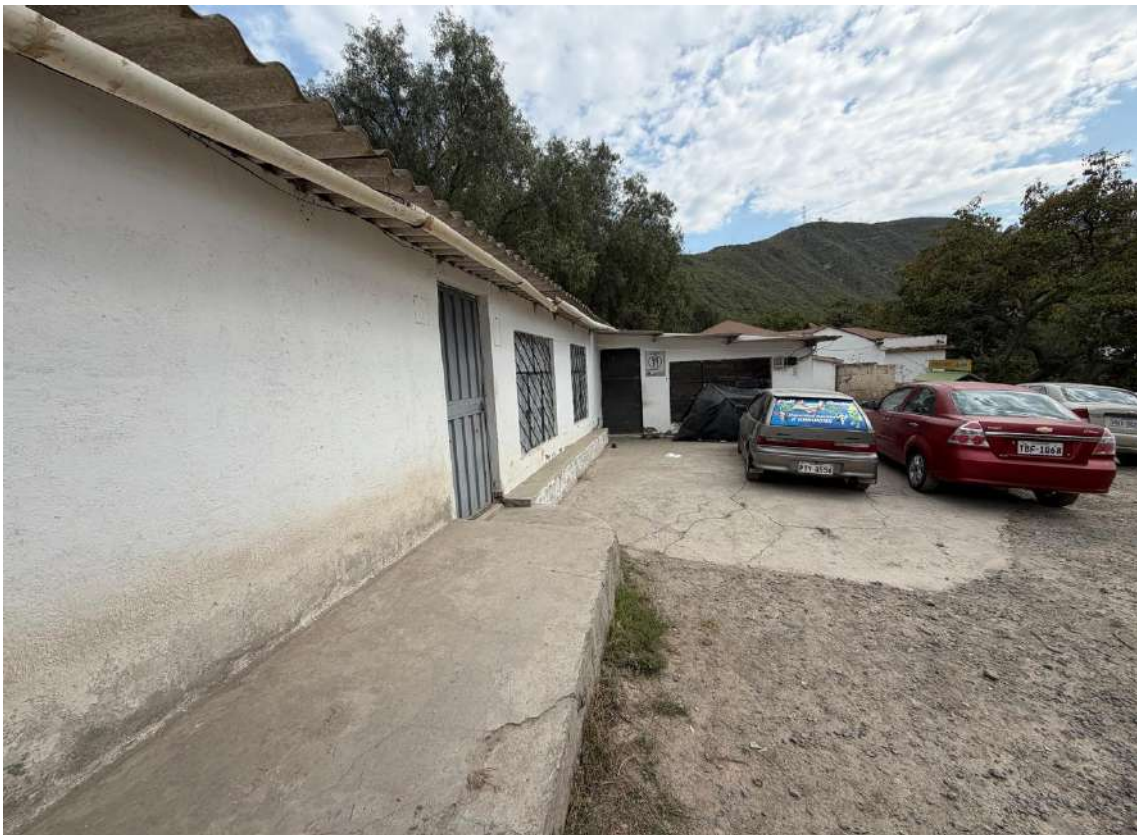
En el terreno existe una construcción mixta de un piso. La construcción tiene un área de 145.87 m<sup>2</sup>, con una edad de construcción aproximada de 20 años.

4. Fotografía frontal de la construcción Mixta.

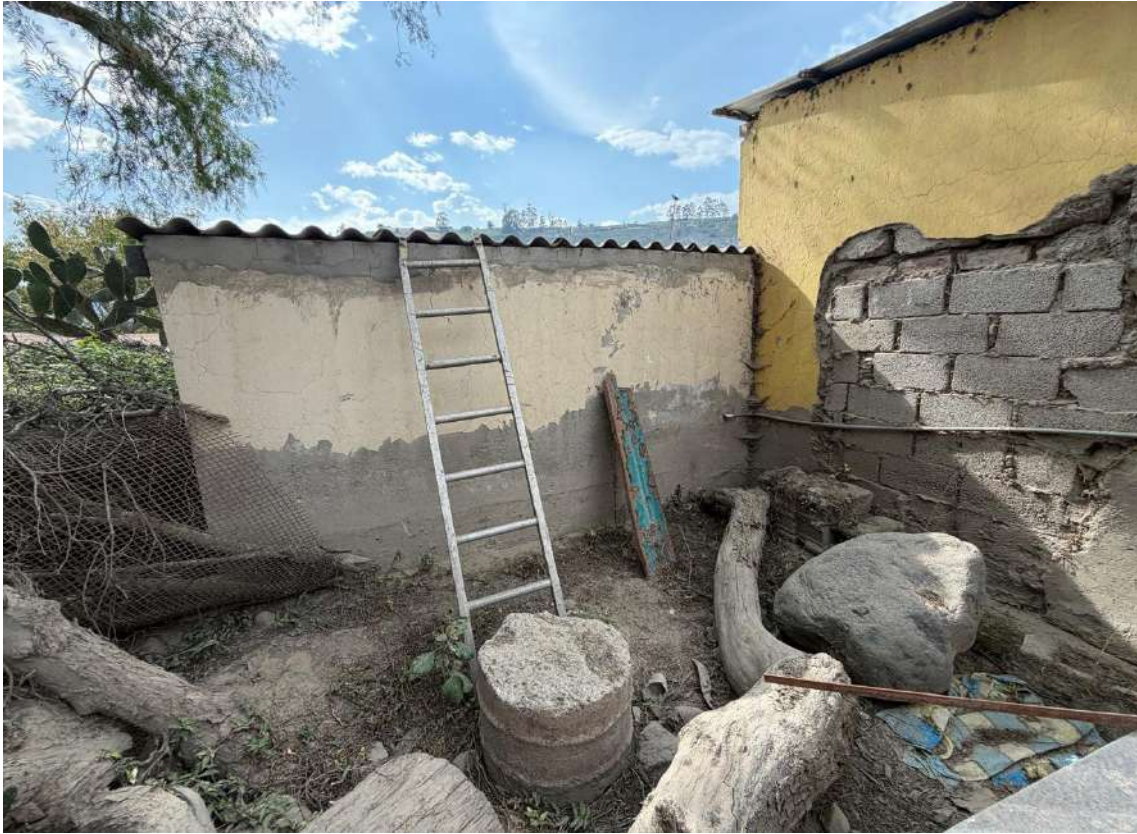
5. Fotografía posterior de la construcción Mixta.

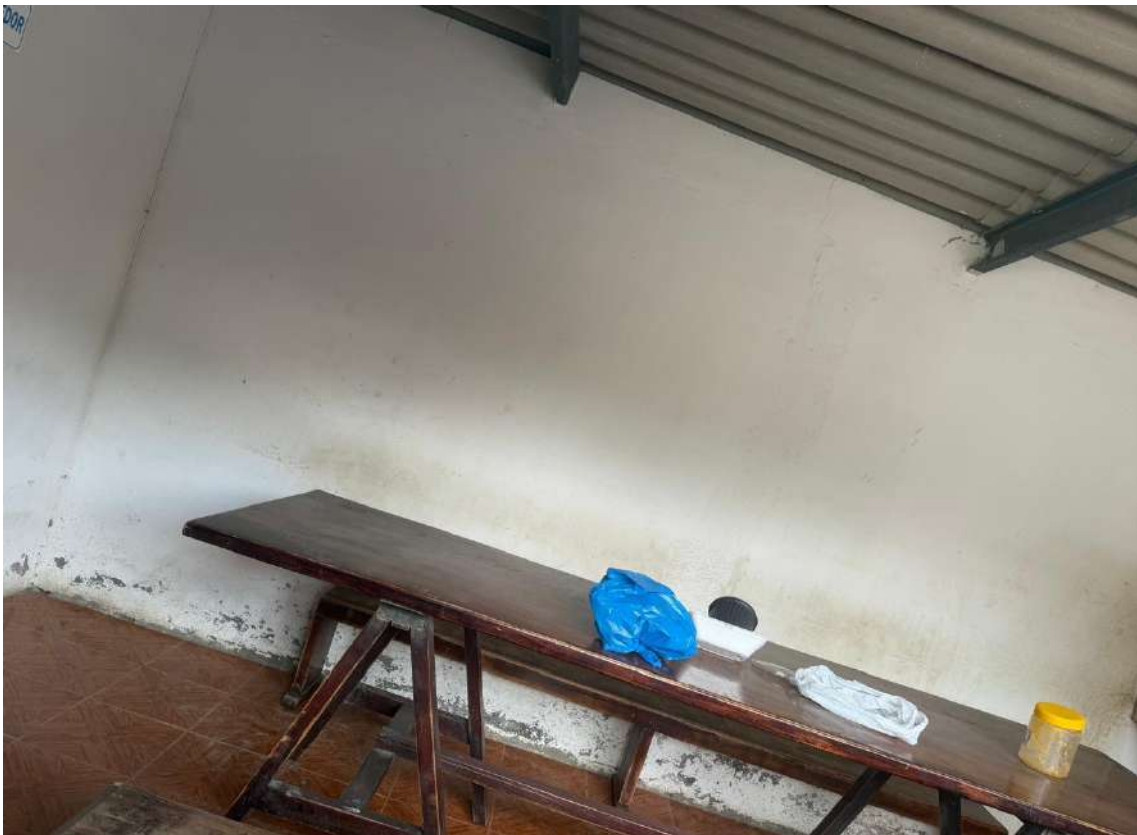
6. Fotografía interior de la construcción Mixta.
