**INFOME PERICIAL****1. DATOS DEL PROCESO**

| Asunto | Contratos Prendarios |

| Modelo | VIRTUS COMFORTLINE AC 1.6 4P 4X2 TM |

## 5.3. DETERMINACIÓN DEL VALOR DEL VEHÍCULO AL AÑO 2026 MEDIANTE EL METODO DE COMPARACIÓN

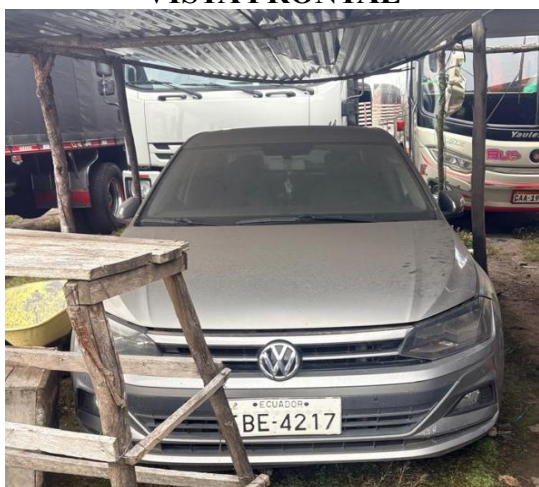
### VISTA FRONTAL

| Componentes | BE | RE | ME | Observación |
|---|---|---|---|---|
| Parachoques delantero: | | X | | Raspón en el lado derecho |

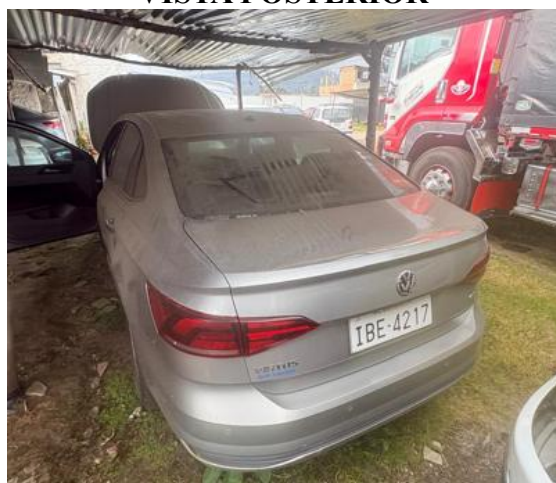
### VISTA POSTERIOR

| Componentes | BE | RE | ME | Observación |
|---|---|---|---|---|
| Faros: | | X | | Faro posterior derecho externo roto en la esquina |

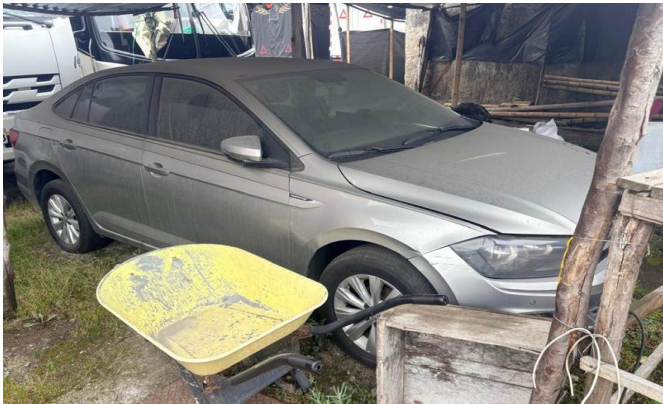
**VISTA LATERAL DERECHA**

| Componentes | BE | RE | ME | Observación |
|---|---|---|---|---|
| Puertas | | X | | Abolladura puerta posterior derecha |

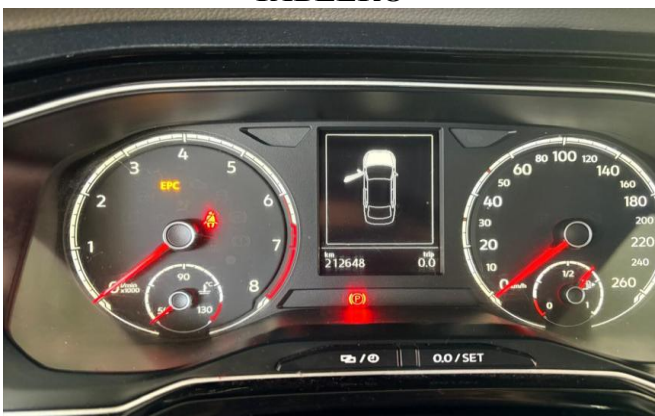
**TABLERO**

| Componentes | BE | RE | ME | Observación |
|---|---|---|---|---|
| Motor | | X | | Nivel de aceite bajo el mínimo, no se puede encender debido a que se puede generar daños en el motor. Mensaje en el panel de instrumentos de avería del sistema de refrigeración del motor. |

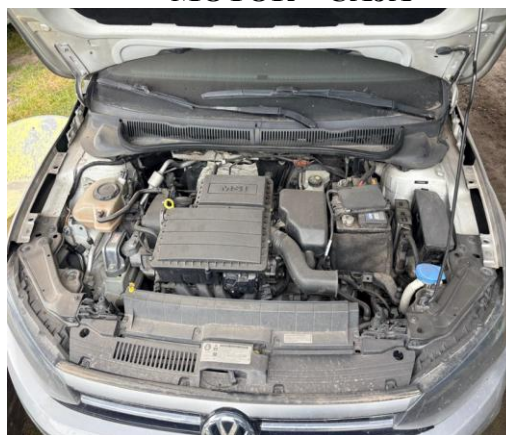
**MOTOR – CAJA**

| Componentes | BE | RE | ME | Observación |
|---|---|---|---|---|
| Caja de Cambios | | X | | No se puede comprobar el funcionamiento debido a que la batería esta descargada totalmente y el nivel de aceite esta bajo el mínimo. |

- El estado general del vehículo es regular, el vehículo no se puede realizar las pruebas de funcionamiento del motor y transmisión manual debido a que la batería está totalmente descargada y el nivel del aceite está bajo el mínimo (Completar aceite de motor para encender el vehículo y revisar averías en el sistema de refrigeración) para evitar daños mayores en el motor.

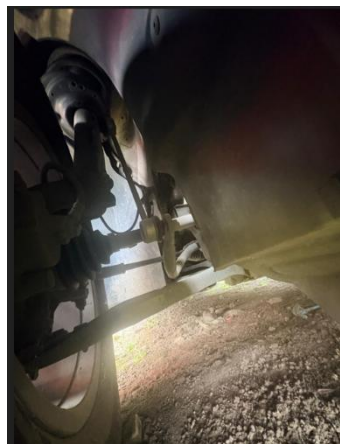
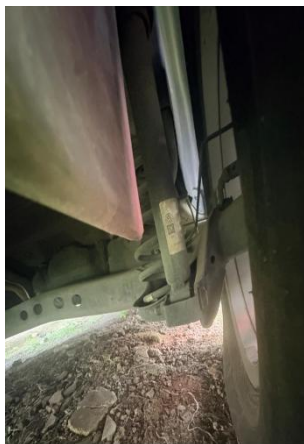
**SUSPENSIÓN DELANTERA Y POSTERIOR  
DERECHA R**

| Componentes | BE | RE | ME | Observación |
|---|---|---|---|---|
| Suspensión delantera | | X | | Desgaste barras link y amortiguadores. |
| Suspensión posterior | | X | | Amortiguadores con presencia de fuga. |

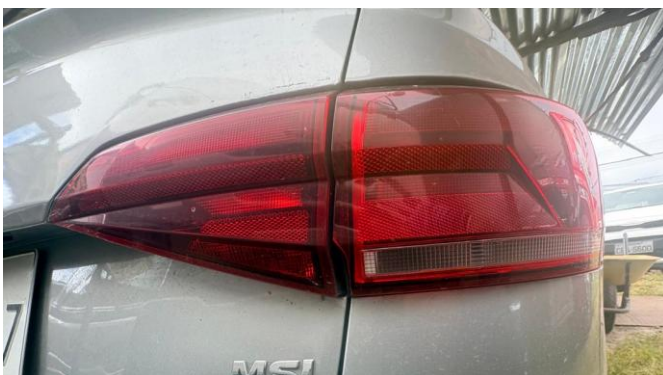
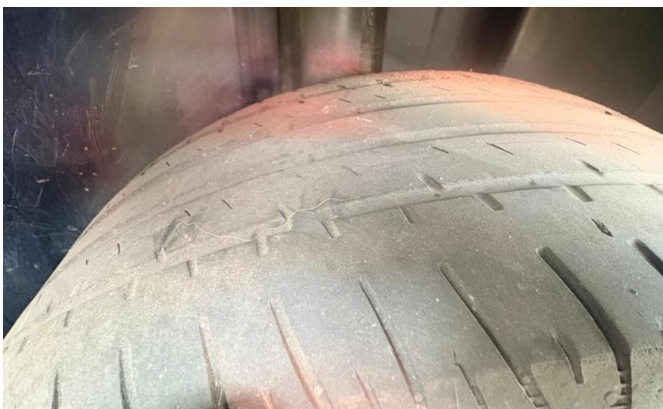
### FARO - NEUMÁTICOS

| Componentes | BE | RE | ME | Observación |
|---|---|---|---|---|
| Llantas | | | X | Llantas posteriores lisas y delanteras en 50% de vida útil |

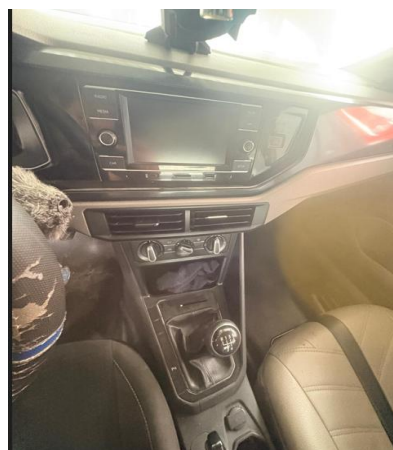
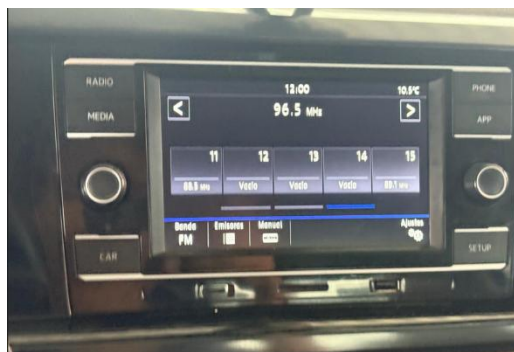
### SISTEMA CALEFACCION – AC Y AUDIO

| Componentes | SI | NO | OBSERVACIÓN |
|---|---|---|---|
| Aire Acondicionado<br>Calefacción | | X | No se puede verificar el funcionamiento por falta de carga de la batería. |

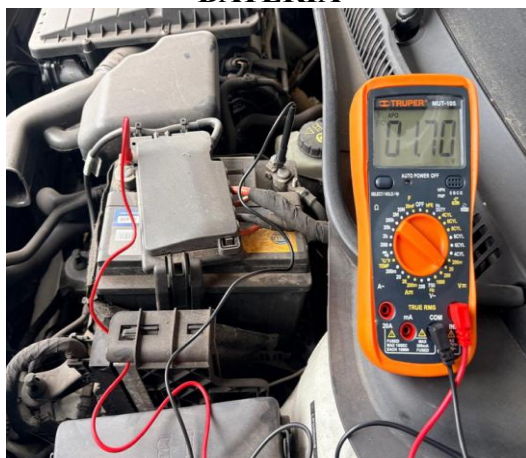
### BATERIA

| Componentes | BE | RE | ME | Observación |
|---|---|---|---|---|
| Batería | | | X | Descarga total medición de voltaje 1 V |
