**INFORME PERICIAL****UNIDAD JUDICIAL CIVIL DE CUENCA**

**No. Proceso:** 01333202000987

Realizar la inspección del vehículo, Chevrolet, placas **ABH3016**, **modelo SPARK LIFE STD 1.0 5P 4X2 TM**. Observar el estado actual, detectar defectos y documentarnos de ser el caso. Para poder ingresarlos en las metodologías que permitan tener como resultado su avalúo estimado actual a la fecha. Corroborar que los números de chasis y motor correspondan a la documentación facilitada (Certificado Único Vehicular).

**Ampliación informe pericial - Improntas del motor y chasis**

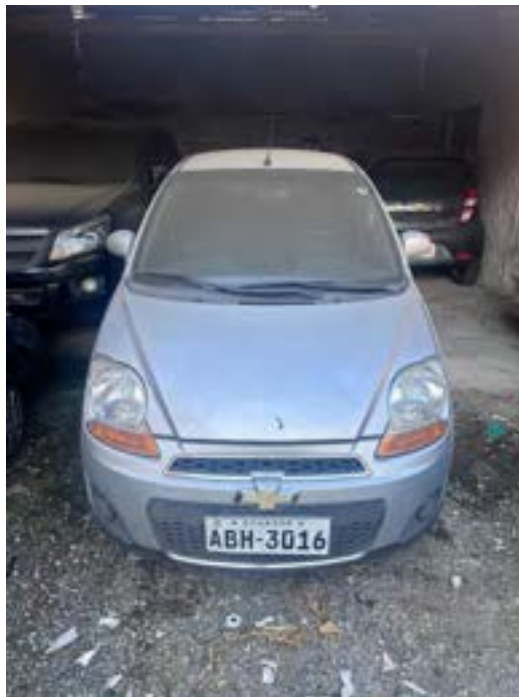
*Placa delantera*

*Las Placas, se encuentran ubicadas en la posición original, corresponden con la documentación del vehículo y la sujeción a la carrocería y chasis no presenta defectos.*

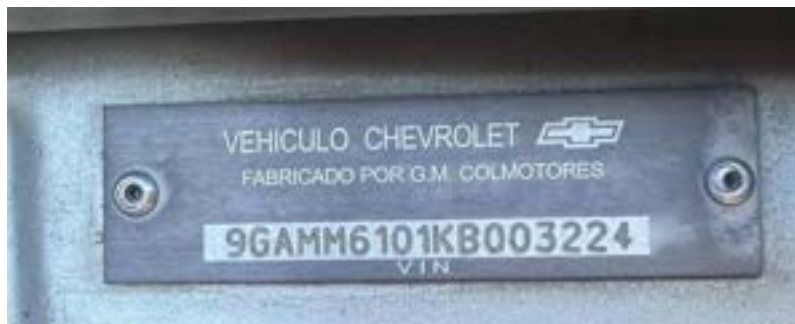
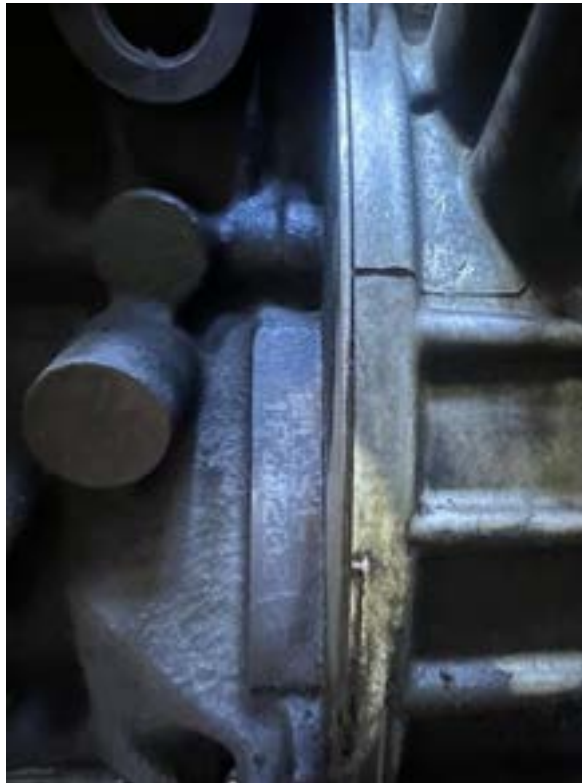
El número grabado en el chasis coincide con la documentación, tiene su placa de identificación original de fábrica.

***Chasis: 9GAMM6101KB003224***

***Motor: B10S1180520211 (El número de motor, presenta defectos de visibilidad)***

- Procesamiento de la información de acuerdo a los procedimientos técnicos de avalúos de maquinaria, vehículos y equipos.
- El número de motor, presenta defectos de visibilidad. Se recomienda realizar un revenido químico para poder corroborar la originalidad de los números de identificación del motor y verificación de la placa dónde viene impreso el número del chasis, este perito procedió a la inspección con en número de chasis que se encuentra ubicado en la cabina del motor.
- Valoración del vehículo, de acuerdo a los criterios del perito.

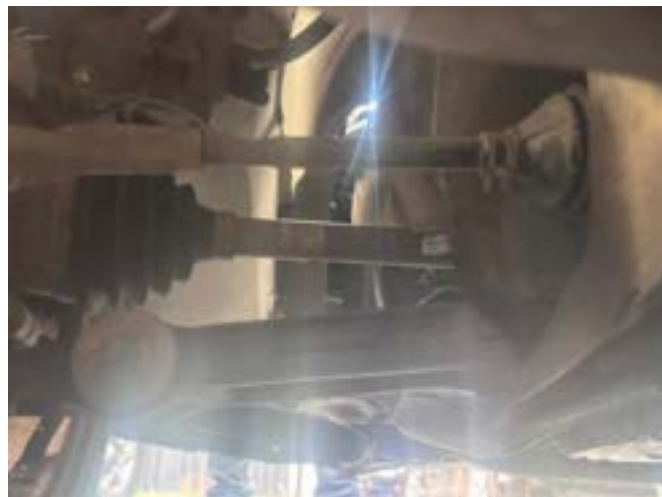
**0101** = Las rotulas y terminales no presentan defectos.

**0201** = Las barras de dirección sin defectos.

**0601** = cremallera sin defectos visuales.

**0701** = No se evidencia defectos importantes en el sistema de articulación.

0801 = Sin defectos.

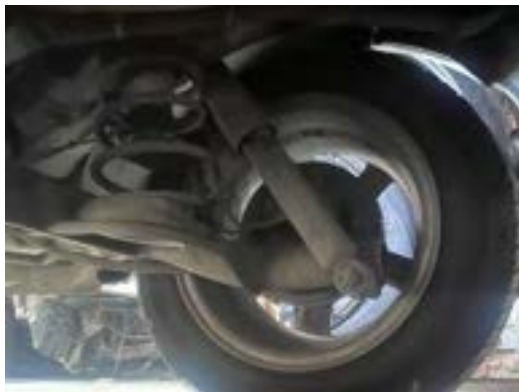
0101 = Los tanques, cañerías, uniones y mangueras no presentan defectos.

0201 = No se evidencia defectos visuales.

0501 = Funcionando el sistema.

0601 = Con defectos de corrosión leves.

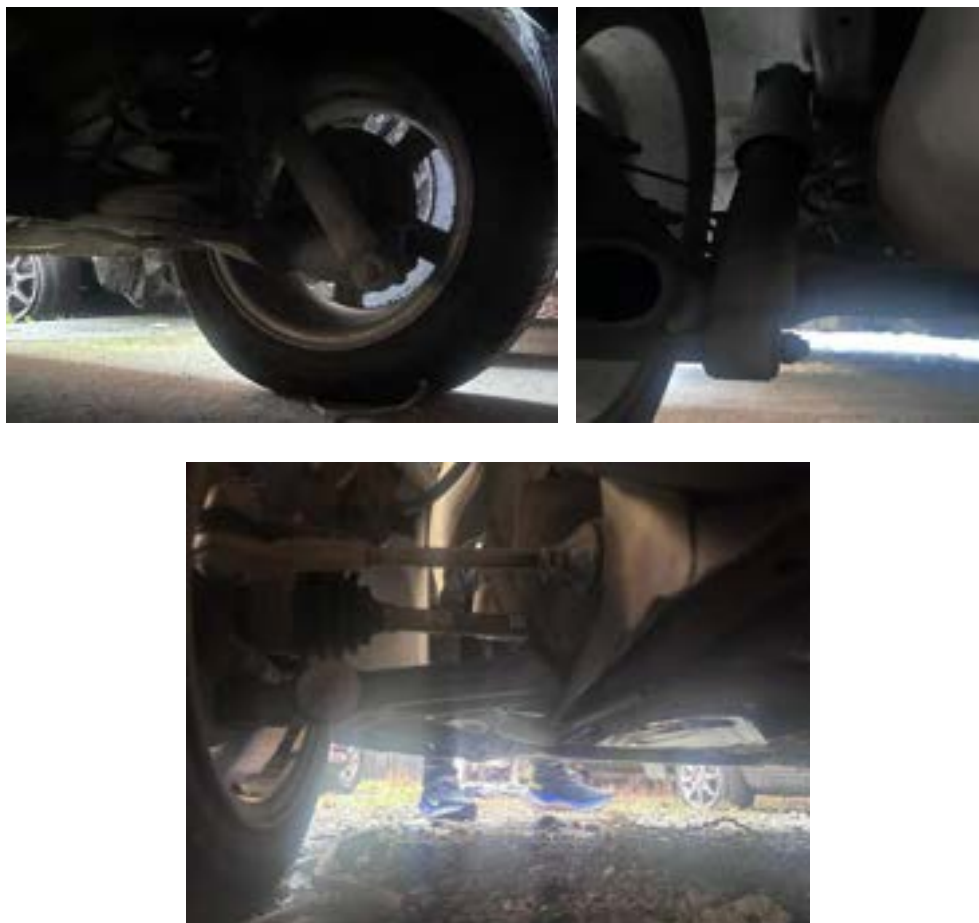
**0101, 0102** = Los amortiguadores delanteros y posteriores no se visualizan defectos.

**0401** = Sin defectos.

**0501** = Sin defectos.

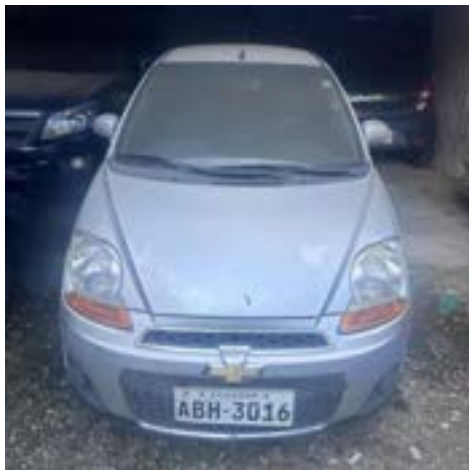
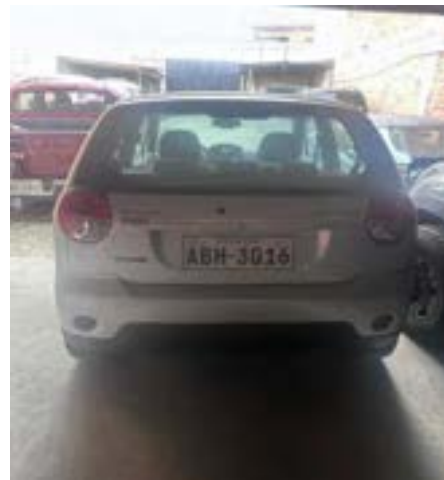
**0101** = La carrocería no presenta defectos.

**0106**= La pintura presenta defectos leves (perdida de brillo original de fábrica).

**0301**= Sin defectos.

**0401**= Sin defectos.

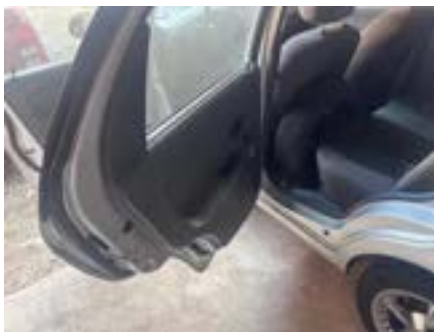
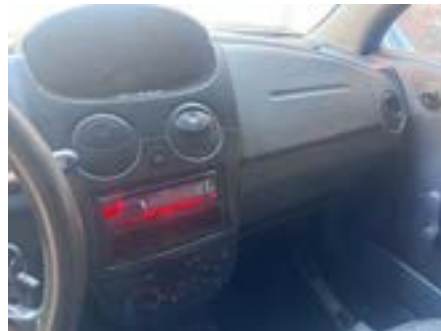
**0601, 0602, 0603** = Parabrisas y ventanas no presentan ni picaduras ni trizaduras de ningún tipo, es decir no presentan defectos.

**0604**= Elevadores manuales de vidrios están en buen estado.

**0605**= Este sistema se encuentra montado en el parabrisas, así como tiene las dos escobas limpia lluvias en su lugar.

**0607**= El espejo retrovisor interior se encuentra en buen estado.

**0608**= Están montados los dos retrovisores.

**0901** = Asientos sin defectos en su tapizado y estructura.

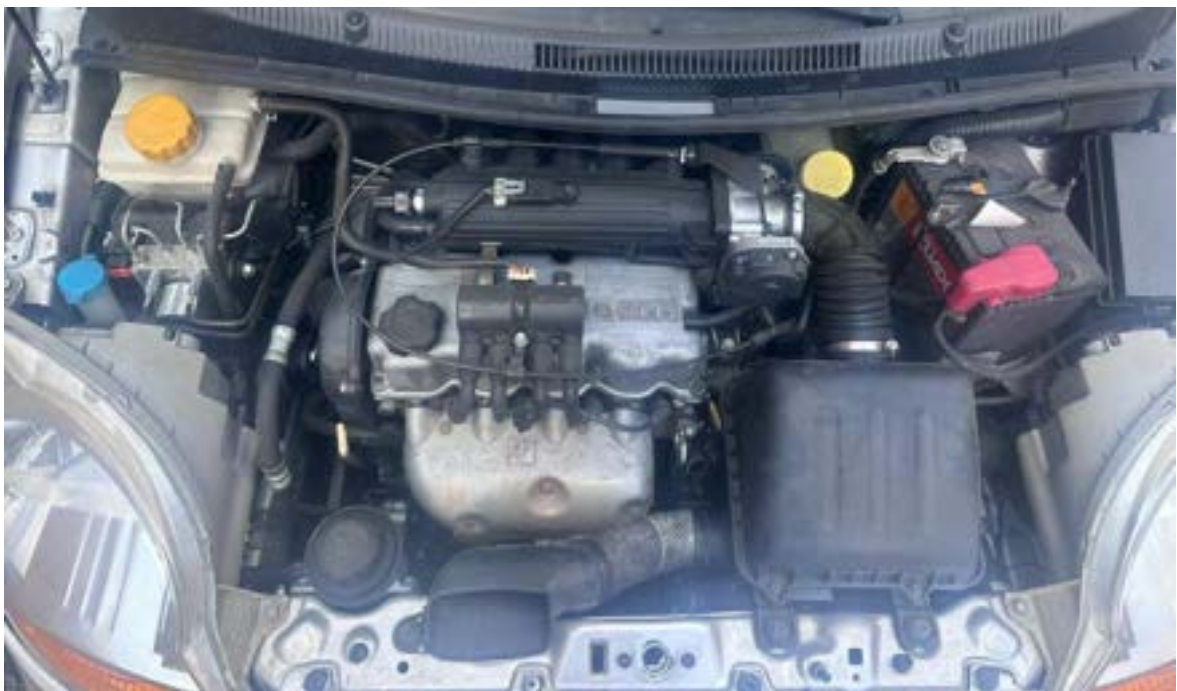
**El Motor** = Están montados todos los elementos que conforman el sistema electromecánico y mecánico del motor. Está funcionando al momento de la inspección, se puede observar un kilometraje de 159090 km.

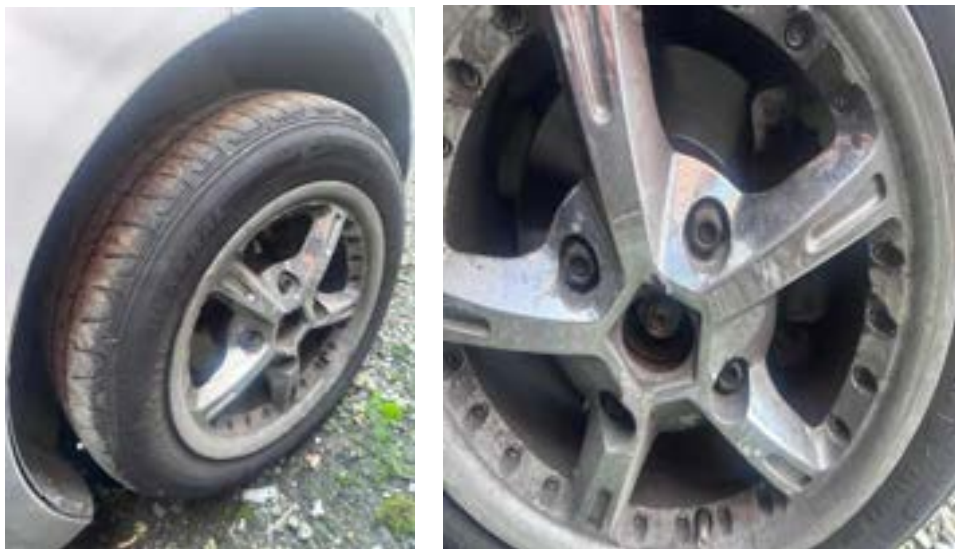
**Neumáticos:**

Los neumáticos del vehículo están con suficiente labrado en las caras de rodadura, los aros presentan defectos moderados (golpes y rayones).

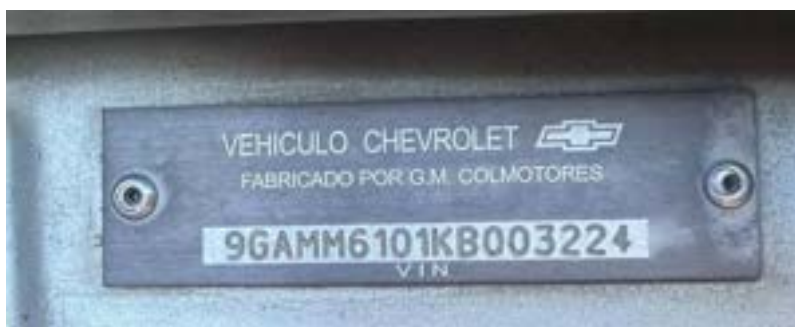
Impronta

Número de chasis: 9GAMM6101KB003224

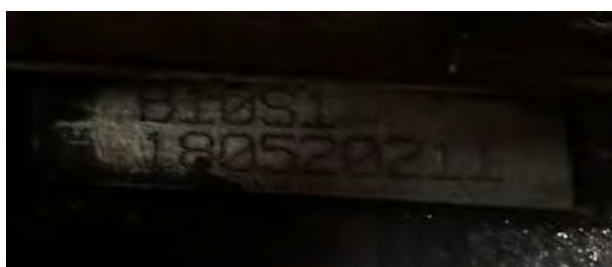
## Impronta

Motor: B10S1180520211
