**INFORME PERICIAL****SEÑORA JUEZA****MARIA CECILIA MAYACELA SALAZAR****UNIDAD JUDICIAL CIVIL CON SEDE EN EL CANTÓN AMBATO****1. DATOS GENERALES DEL JUICIO, O PROCESO.**

Realizar el informe de Avalúo pericial del bien mueble Embargado, mediante el análisis técnico, bajo los enfoques y/o métodos de Tasación.

#### 4.2. DESCRIPCIÓN ESPECÍFICA DEL BIEN SEGÚN PERITAJE

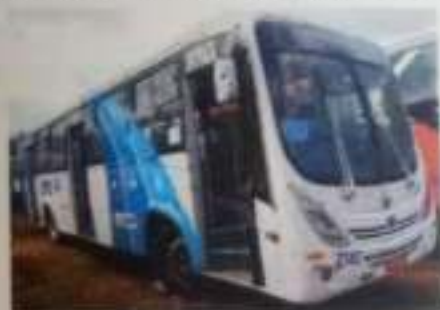
El bien mueble (vehículo) embargado se encuentra en la parroquia Izamba, perteneciente al cantón Ambato, provincia de Tungurahua, dentro del patio del depositario judicial.

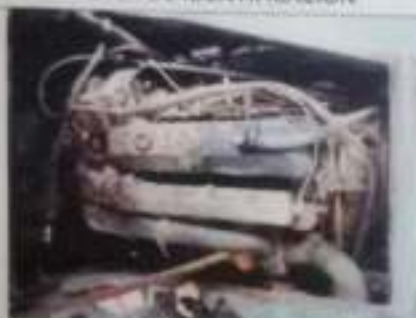
VISTA DEL MOTOR

| PARTE | ESTADO | OBSERVACIONES |
|---|---|---|
| Motor | Regular | No se pudo comprobar |

- Tras la inspección visual y el análisis técnico, el autobús se califica en estado regular. No fue posible accionar el motor debido a la batería descargada.

- Se recomienda un programa de mantenimiento preventivo del sistema de transmisión y motoriz, dada la inoperancia detectada.
- El valor comercial se calculó a partir de un costo de reposición de USD \$48.500, se aplicó los factores de: depreciación (60 %), obsolescencia (75 %) y mantenimiento (50 %), obteniendo el Valor Actual Estimado, por lo que el precio de mercado queda en USD \$ 30.312,5

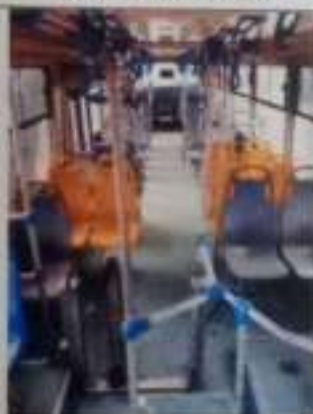
VISTA ÁREA PASAJEROS

| PARTE | ESTADO | OBSERVACIONES |
|---|---|---|
| Zona interior | Regular | Zonas con desgaste |
