## INFORME PERICIAL

| Objeto de la Pericia | AVALUO BIEN MUEBLE EMBARGADO |

#### 5.1. IDENTIFICACION VEHICULO

| MODELO | GOL POWER 1.6 5U11F4 |

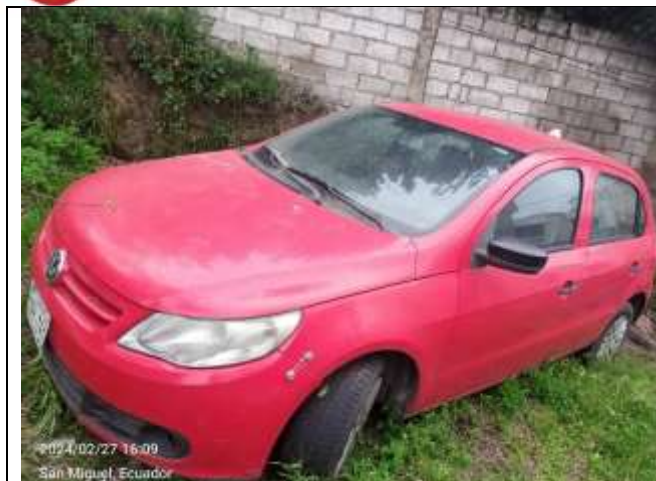
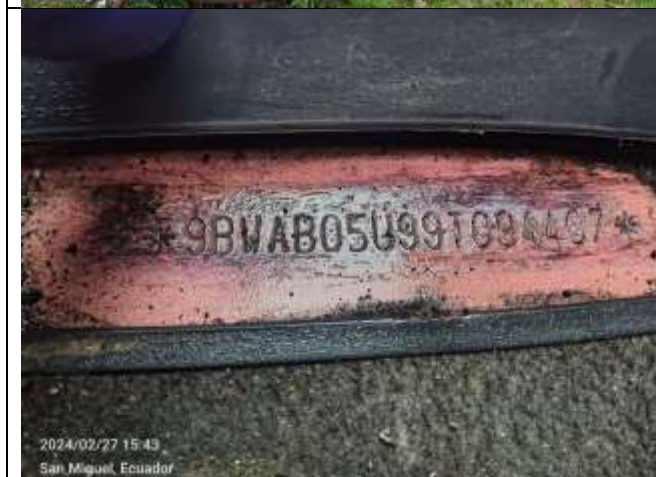
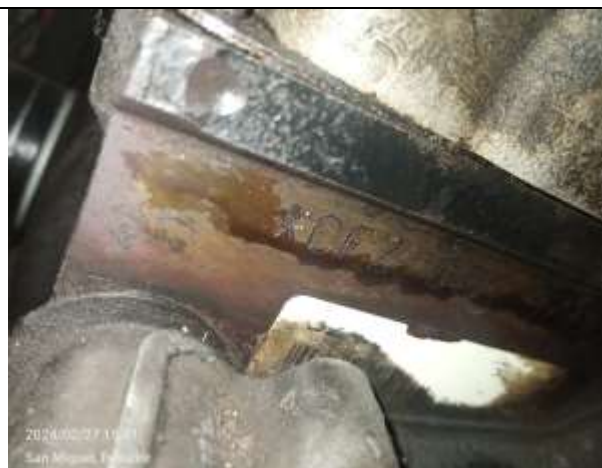
| COMPONENTES | ME | RE | BE | NP | OBSERVACIONES |
|---|---|---|---|---|---|
| MOTOR | X | | | | Por el tiempo de desuso el motor se encuentra pegado por lo que no gira y el nivel de aceite es bajo (reparación de motor) |
| SUSPENSION | X | | | | Los amortiguadores y las bases se encuentran en mal estado |

| CARROCERIA | | X | | | Falla estructural (fisura) monocasco en la parte posterior lado izquierdo |
| PARACHOQUES DELANTERO | X | | | | Mascarilla rota |
| PARACHOQUES POSTERIOR | X | | | | Fisura parte izquierda |
