**INFORME PERICIAL**  
**JUICIO EJECUTIVO N° 07204 2015 00276**

Avalúo del 100% del bien inmueble embargado compuesto de solar y construcción de propiedad del Sr. **VICENTE ORLANDO PINEDA PINEDA** (Demandado).

**MEMORIA FOTOGRAFICA, INMUEBLE COMPUESTO DE SOLAR Y CONSTRUCCIÓN, SITIO EL  
PALTO, PARROQUIA PACCHA, CANTÓN ATAHUALPA, PROVINCIA DE EL ORO.**

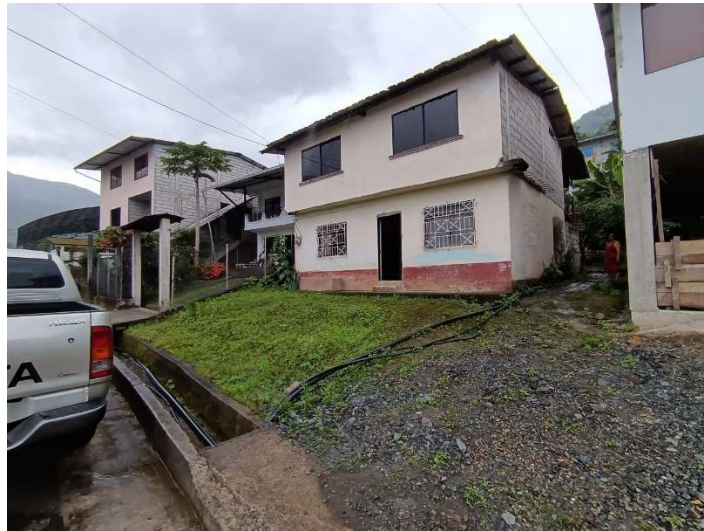
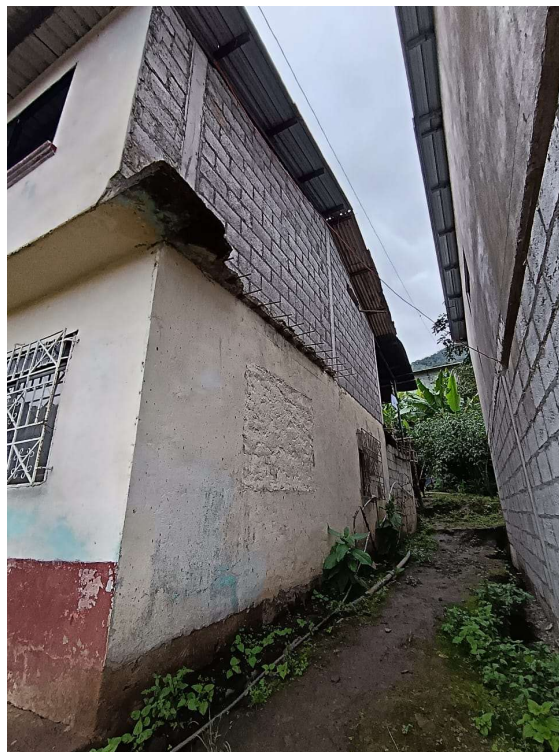
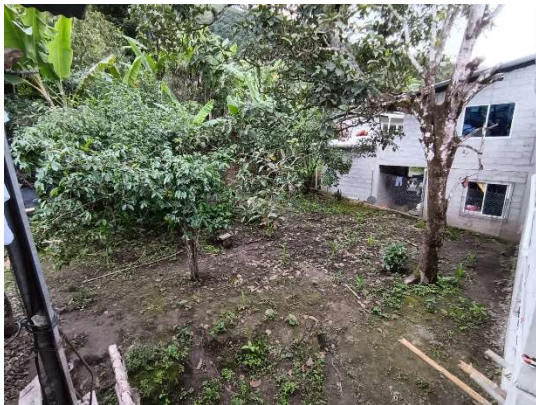
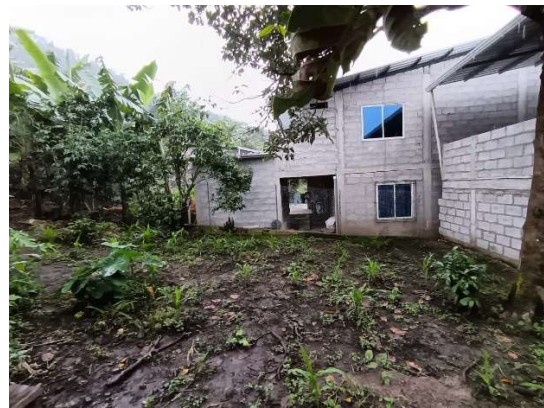
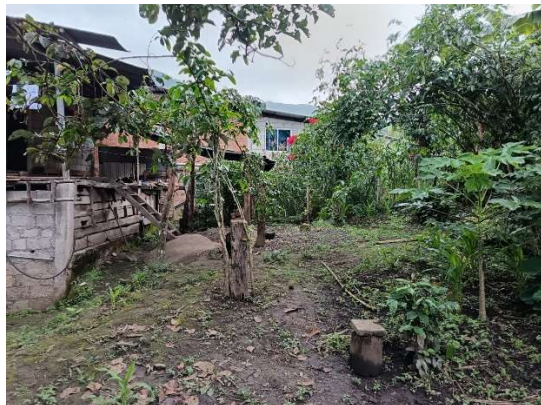
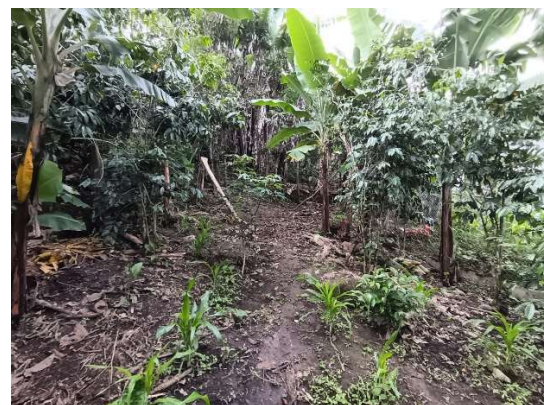
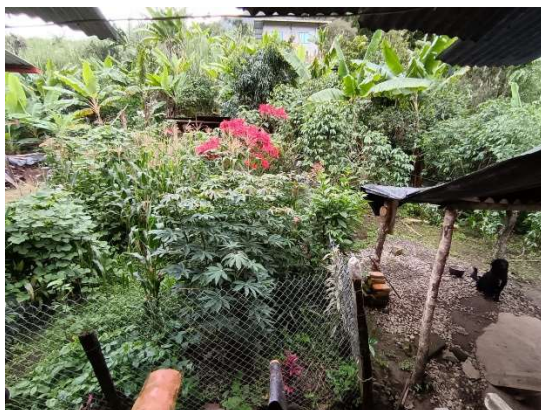
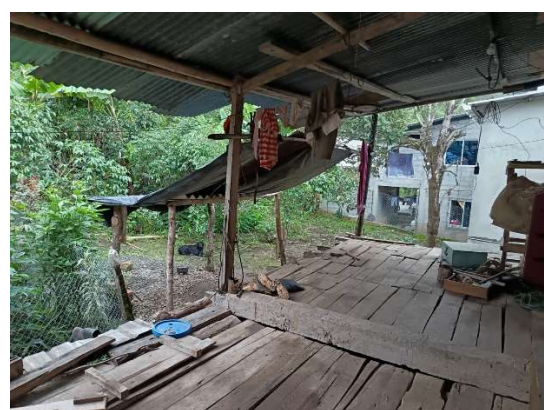
**FOTOGRAFIAS EXTERIORES DE VIVIENDA**

El perímetro no posee cerramiento frontal (oeste) y por los linderos norte el cerramiento corresponde a malla galvanizada, al sur con construcciones vecinas y al este el cerramiento corresponde a cerco de parantes y alambre.

El ingreso a este nivel es por la vía Paccha – Zaruma, el cual posee un retiro de vía promedio de 7.00 m, el mismo que permite el acceso a la planta baja. En dicha planta nos encontramos con cuartos completamente vacíos, cuyo piso es de hormigón simple, y divisiones de ladrillo y bloque debidamente empastadas y enlucidas. Este nivel se encuentra a 1.00 m por encima del nivel de calle.

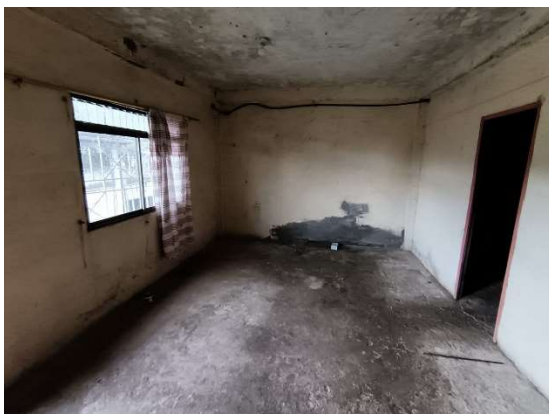
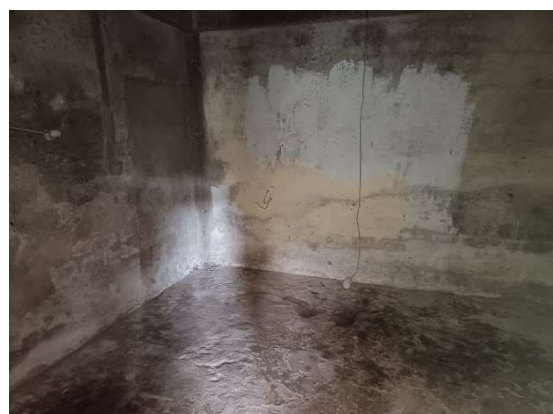
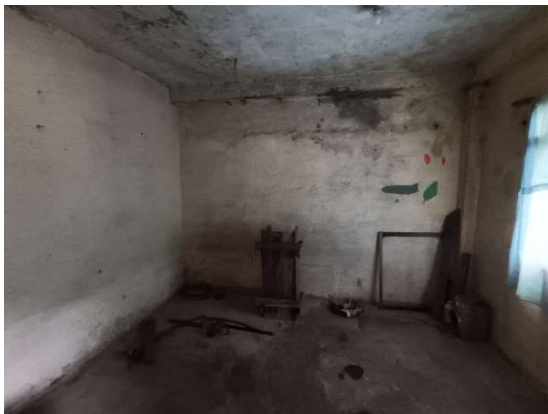
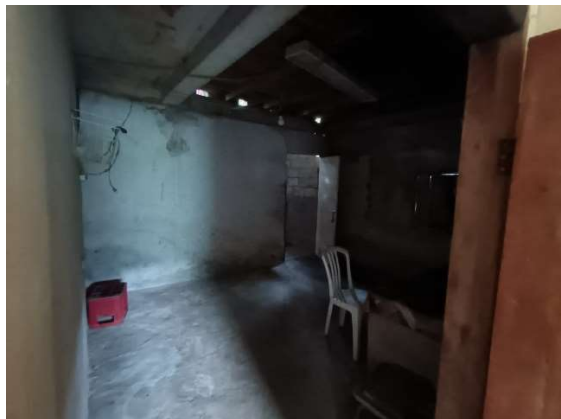
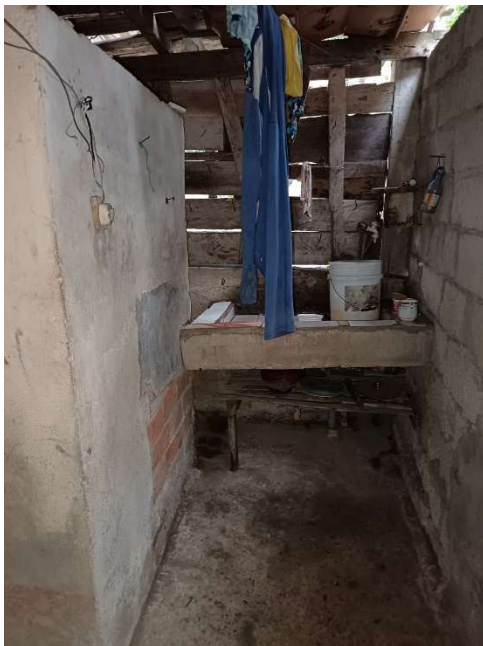
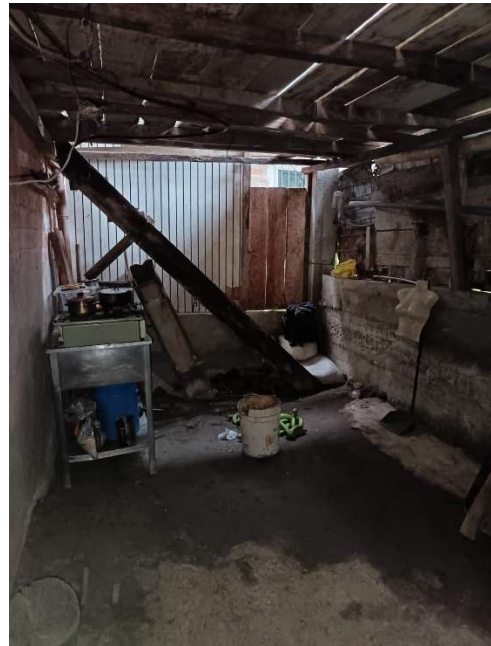
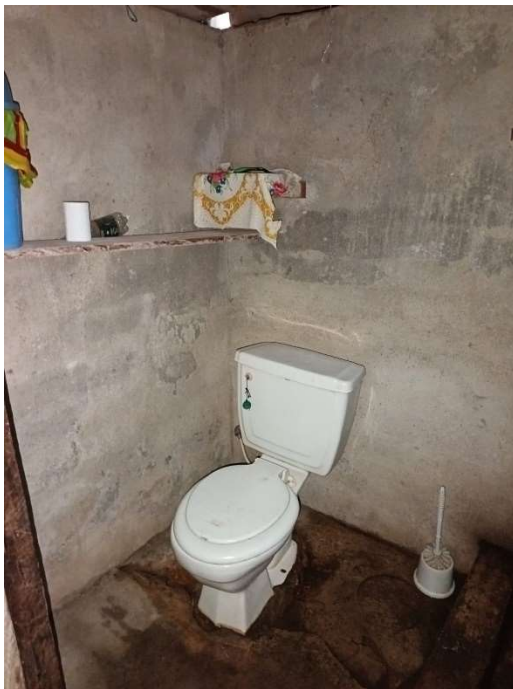
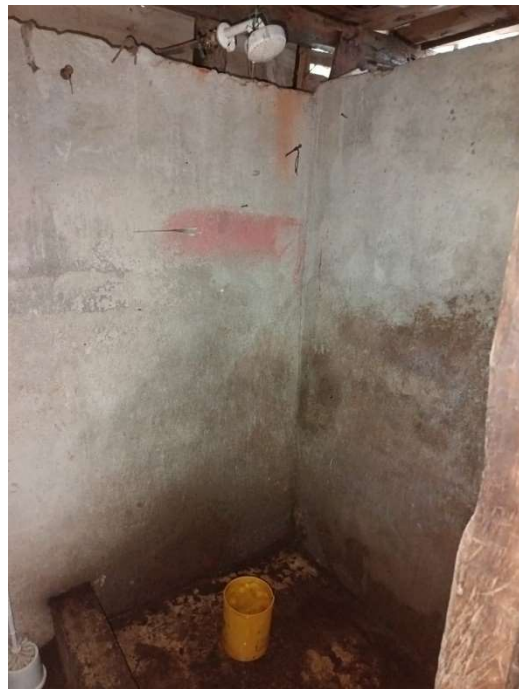
**FOTOGRAFIAS DE NIVEL 1 (PLANTA BAJA)**

Existen 4 cuartos, los cuales dos de ellos poseen ventanas de aluminio y vidrio, y en uno se encuentra una puerta que nos permite la salida a la parte posterior en donde existe un baño y un área destinada a cocina.

Este nivel posee un área aproximada de 56,35 m<sup>2</sup>.

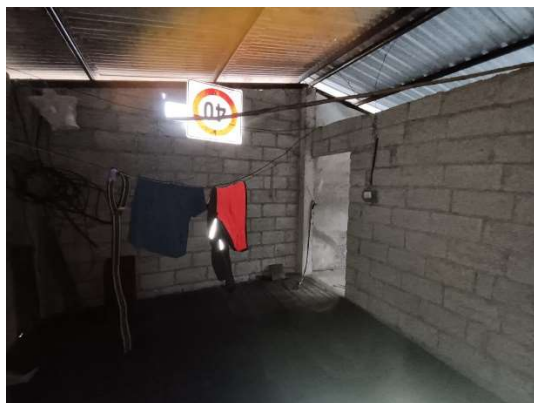
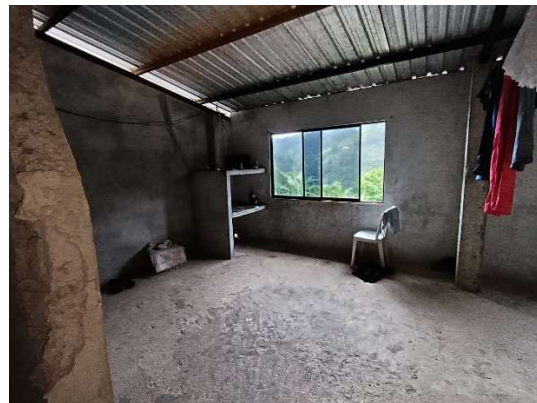
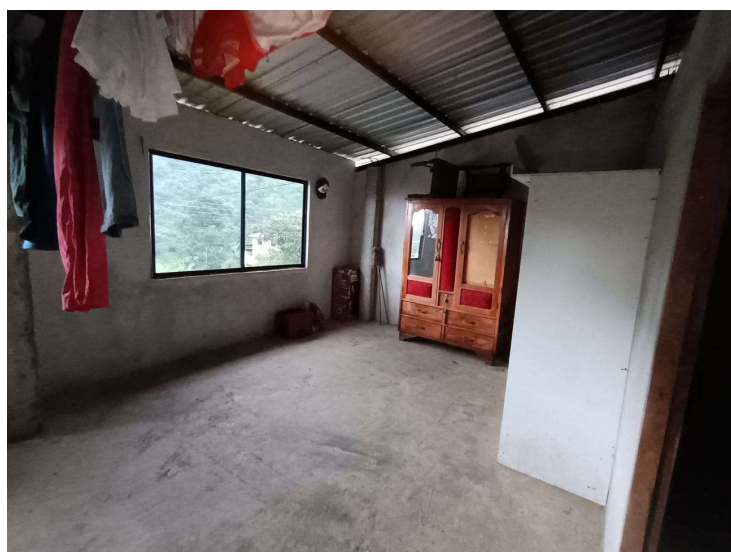
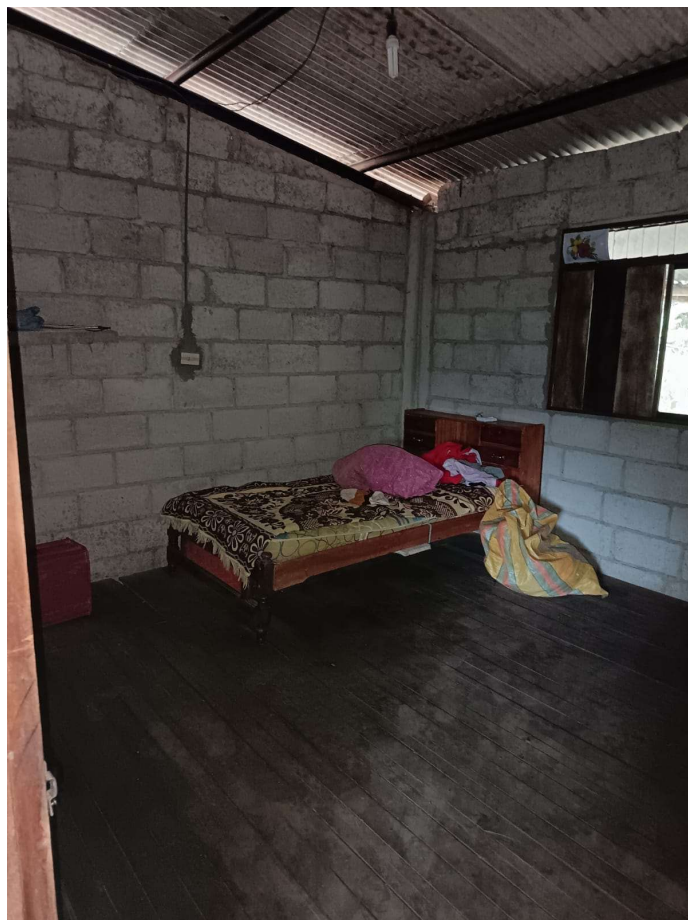
**FOTOGRAFIAS DE NIVEL 2 (PLANTA ALTA)**

En este nivel encontramos un ingreso con piso de madera hasta un área en donde existen dos cuartos y un tipo de sala. Esta planta es de uso residencial debido a que existe una habitación.

El perímetro y divisiones de este departamento son de bloque, las mismas que en un 50% están enlucidas. La mitad del piso es una losa de hormigón armado y la otra mitad es madera. Las ventanas son de aluminio y vidrio, puertas interiores de madera. El techo es de hojas de zinc asentadas sobre perfiles estructurales.

La habitación no posee muebles de madera, sus mesones y paredes no están revestidas de cerámica, su baño social es completo y enlucido.
