INFORME PERICIAL

AVALÚO COMERCIAL DEL VEHÍCULO MARCA: CHEVROLET, MODELO: SPARK GT AC 1.2 5P 4X2 TM, MOTOR: Z2180168HOAX0190, CHASIS: 9GACE6CD7KB032333; COLOR: AZUL, DE PLACAS GSZ-7574 DENTRO DEL JUICIO No. 09332 - 2021 – 08905.

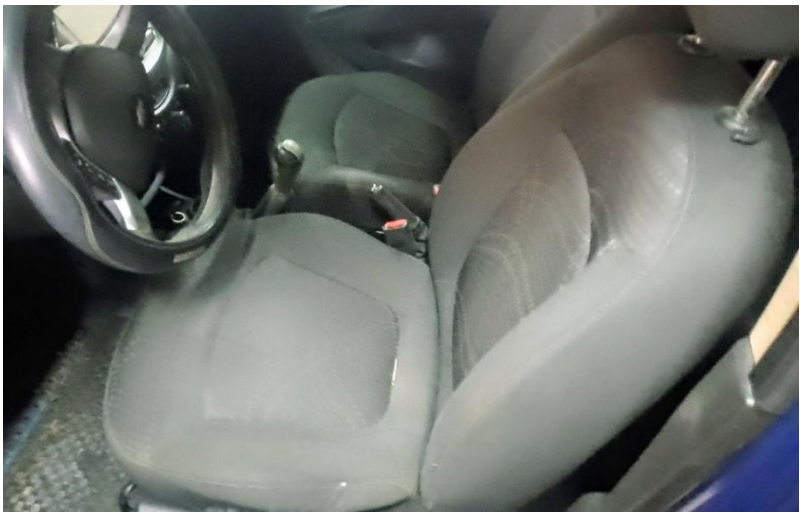
9. FOTOGRAFIAS DEL VEHÍCULO INSPECCIONADO.

GOLPES Y RAYONES EN TODO EL CONTORNO DE LA CARROCERIA.
PINTURA EN REGULAR ESTADO
4 LLANTAS EN REGULAR ESTADO
GUARDACHOQUES DESCUADRADOS Y CON FISURA
GUARDAFANGO ANTERIOR DERECHO DESPRENDIDO POR GOLPE
MOTOR NO ENCIENDE.
BATERIA MUERTA
NO TIENE ANTENA
NO TIENE LOS 2 RETROVISORES EXTERNOS
NO TIENE TAPA DE GANCHO DE ARRASTRE
SE REQUIERE UN MANTENIMIENTO GENERAL QUE INCLUYE ACEITES DE MOTOR Y CAJA DE CAMBIO, FILTROS, BUJIAS, LIMPIEZA DE INYECTORES Y CUERPO DEL ACELERADOR, ETC.
