CAUSA NRO. 18334202203754
Ambato 1 de abril del 2024

1.-OBJETO DE LA PERICIA:

3.- IDENTIFICACIÓN DEL VEHÍCULO

4. – INSPECCIÓN TÉCNICA DEL VEHÍCULO

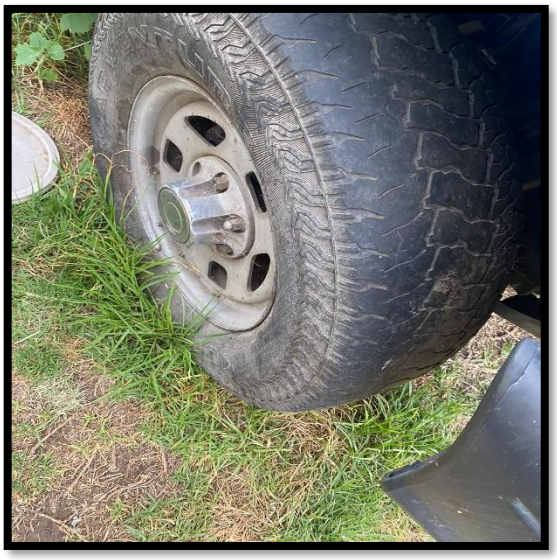
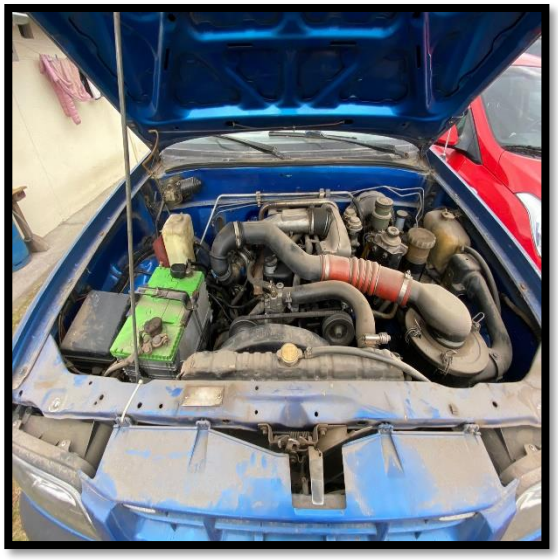
7.- SET FOTOGRÁFICO:

ESTADO	*B*	*R*	*M*	*OBSERVACIONES*
PINTURA			X	Pintura explotada
PARTE FRONTAL:		X		
LATERAL DERECHO:		X		
PARTE POSTERIOR:		X		
LATERAL IZQUIERDO:		X		
TECHO:			X	Pintura quemada
ZONA INTERIOR:			X	Desgaste completo
CHASIS:		X		
MOTOR:			X	Mantenimiento por el tiempo que se encuentra parado
SISTEMA DE PROPULSIÓN O TRANSMISIÓN		X		
CABINA		X		
SISTEMA DE TRACCIÓN			X	Llantas en mal estado
SISTEMA ELÉCTRICO Y DE ENCENDIDO			X	Batería en mal estado
SISTEMA DE ALUMBRADO		X		
SISTEMA DE REFRIGERACIÓN		X		
SISTEMA DE ALIMENTACIÓN Y ESCAPE		X		
ACCESORIOS			X	No tiene llanta de emergencia

REGULAR.
