UNIDAD JUDICIAL CIVIL CON SEDE EN EL CANTÓN LATACUNGA.

MANDAMIENTO DEL SEÑOR/A JUEZ/A: Su autoridad, mediante providencia de fecha 19 de enero del 2018, se nombra como perito avaluador para que realice el avalúo del bien mueble embargado dentro del Juicio No. 05333-2016-01328 por **Cobro de pagare a la orden;** para lo cual me permito poner a su consideración el siguiente informe:

VEHICULO: CLASE CAMIONETA, TIPO CAJÓN, MARCA FORD, MODELO COURIER 2000CC, DE PLACAS CBG-0181**.**

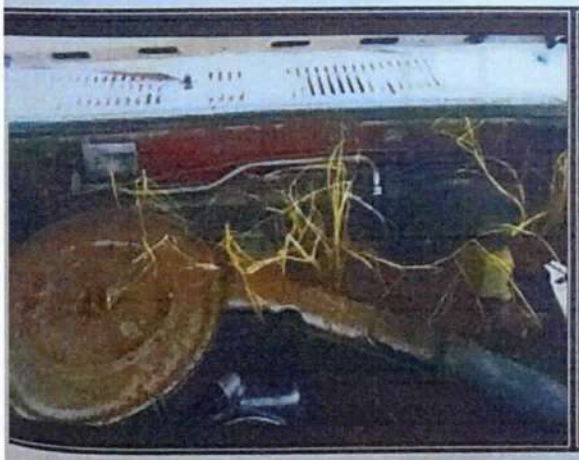
COMPARTIMIENTO DE CARGA

Lateral Derecho. – Guardafango delantero con desprendimiento de pintura en su tercio izquierdo, puerta descentrada con hundimiento y desprendimiento de pintura en su tercio medio, moldura pastica desprendida de sus bases de sujeción, compartimiento de carga en mal estado.

Lateral Izquierdo. – Guardafango delantero con desprendimiento de pintura en su tercio derecho, compartimiento de carga en mal estado.
