INFORME PERICIAL

CARACTERISTICAS DEL VEHÍCULO:

MARCA:	HINO.
PAÍS DE ORIGEN:	COLOMBIA
MODELO:	FC9JJSA 5.1 2 P 4X2 TM DIESEL
MOTOR:	J05ETC19887
CHASIS:	9F3FC9JJSEXX16499
CLASE:	CAMIÓN
COLOR:	BLANCO
AÑO:	2014
PLACA:	TBE4763
RECORRIDO:	334786 Km.

INFORME TECNICO PERICIAL DE CAMIÓN

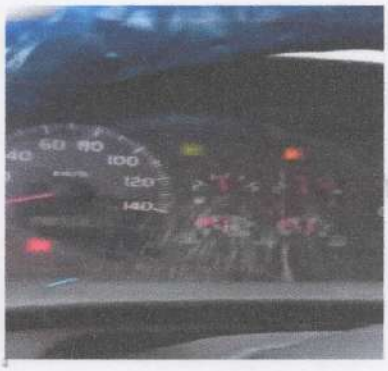
Parte frontal:	Parabrisa con picaduras; faro y guía en mal estado
Parte posterior:	Buen estado, rayaduras y golpes leves
Lateral derecho:	Buen estado, golpe en guardachoque lado derecho, faro roto
Lateral izquierdo:	Buen estado, falta manija de apertura de la puerta
Sistema de tracción:	En buen estado.
Parte interior:	En buen estado
Conjuntos ópticos:	En buen estado.
Estado de la pintura:	Buen estado.
Estado del motor:	Bueno.
Sistema de frenos:	Bueno.
Plataforma:	Mala, se puede apreciar corrosión en toda la estructura.

ESTADO DE GUÍA IZQUIERDA.

- El vehículo se encuentra en buenas condiciones mecánicas.
- Se recomienda realizar un mantenimiento del sistema de inyección.
- Se recomienda realizar un mantenimiento preventivo del sistema de luces.
- Se recomienda cambiar los filtros de aire y combustible.
- Se recomienda realizar diagnóstico computarizado-testigo de abs encendido
- No tiene llanta de emergencia
- Se recomienda cambiar la plataforma metálica.
