## “INFORME PERICIAL”

| <b>No. de Proceso</b> | 01333-2020-05786 |

Acorde a la solicitud planteada a través de la Unidad Judicial Civil Cuenca se solicita a un perito técnico calificado por la Función Judicial del Ecuador para ejecutar el avalúo del vehículo tipo Sedan, clase automóvil, marca Hyundai, modelo GETZ GL GXX 5D TM BJWDR65, motor G4ED6507719, numero de chasis KMHBT51BP7U582728, de placas PQN-0303, color Azul, del año 2007.

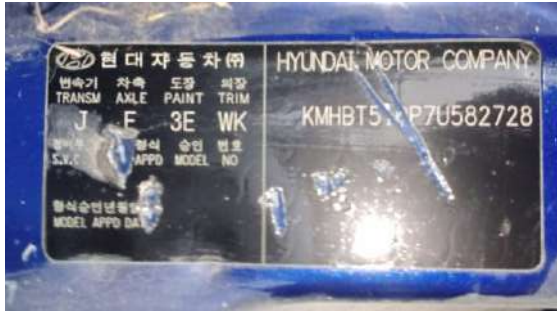
| REGISTRO FOTOGRÁFICO | |
|---|---|
| <b>Foto 3:</b> Identificación de código de chasis en chasis del vehículo, si coincide con información de CUV. | <b>Foto 4:</b> Identificación de código de chasis en chasis de vehículo, si coincide con información de CUV. |

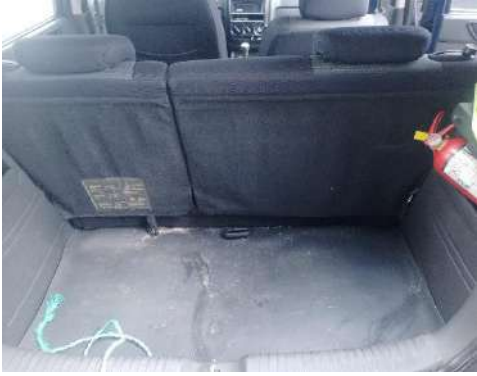
- Tablero principal de vehículo, presenta deterioros de quemadura y trizadura;
- EL vehículo no tiene mascara de radio;
- Tapicería de asientos delanteros se encuentran sucios con manchones y descoloridos.

| <p><b>Foto 23:</b> Vista de cajuela de vehículo.</p> | <p><b>Foto 24:</b> Tapicería de asientos delanteros se encuentran sucios con manchones y descoloridos.</p> |

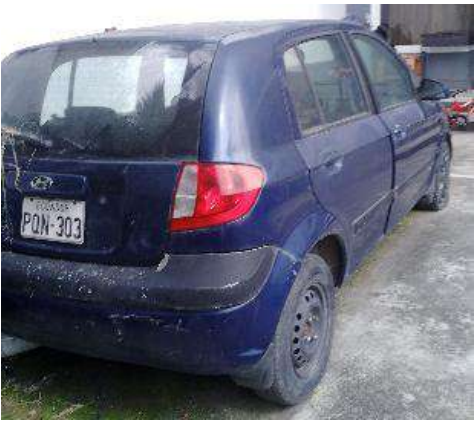
| <p><b>Foto 25:</b> Tapicería de asiento posterior se encuentra sucio con manchones y descolorido.</p> | <p><b>Foto 26:</b> Vista posterior de vehículo</p> |
