## **“INFORME PERICIAL”**

Loja, 17 de julio de 2025

## 2.1 CARACTERÍSTICAS DEL VEHÍCULO.

| <b>Modelo:</b> SANTA FE CM GLS GAA 4X2 7P<br>TM BMWDH65 1149 | <b>Cilindraje:</b> 2400 CC. |

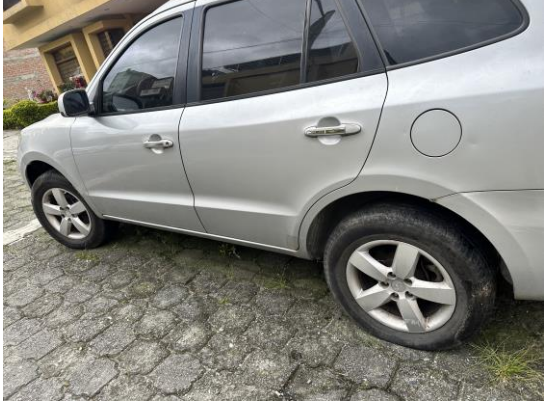
| MOTOR | INFERIOR |
|---|---|
| SUPERIOR | LATERAL IZQUIERDO |

| PARTE | CONDICIÓN | OBSERVACIONES |
|---|---|---|
| Carrocería | N | Posee varios golpes que están presentes sin reparación, en la parte frontal, posterior, laterales. |

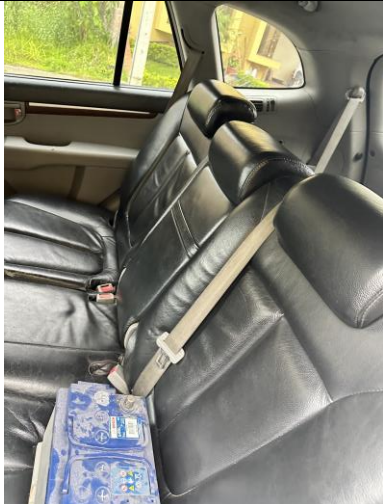
| PARTE | CONDICIÓN | OBSERVACIONES |
|---|---|---|
| Tapicería | N | Se encuentra en mal estado, manchas y huecos en los asientos, tapicería del piso en regular estado.<br>El cielo se encuentra manchado y contaminado. Los cauchos del contorno de las puertas están en regular estado.<br>Las partes plásticas y molduras presentan desgaste y rayaduras, están en mal estado. |

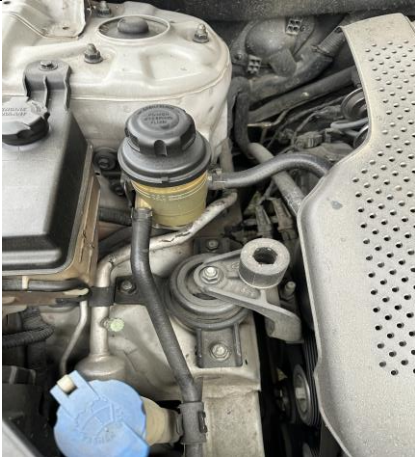
| PARTE | CONDICIÓN | OBSERVACIONES |
|---|---|---|
| Chasis o compacto | B | No se observa golpes fuertes que hayan comprometido la estructura del vehículo. |

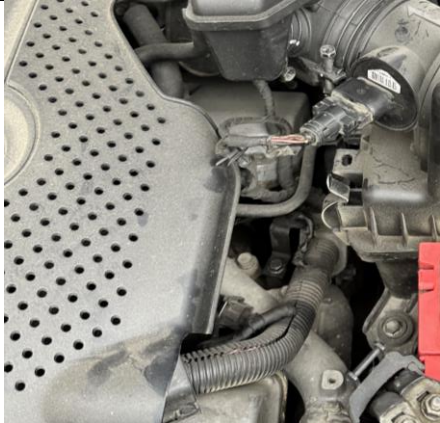
| <p><b>RADIADOR</b></p> | <p><b>CABLEADO</b></p> |

| Sistema eléctrico | R | No se observa daños en el cableado del sistema eléctrico en general, se debe cambiar batería puesto que se encuentra sin carga. |

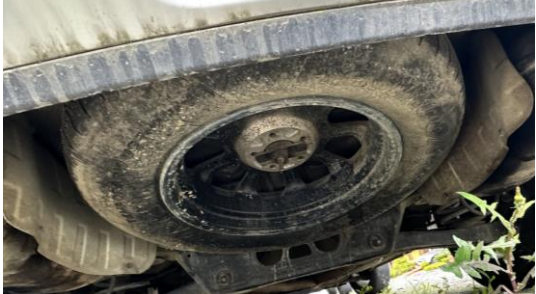
| <p><b>LLANTA DE EMERGENCIA</b></p> | <p><b>KILOMETRAJE 275.069 KM</b></p> |

| Llanta de emergencia | B | Si dispone de llanta de emergencia y herramientas |
