## INFORME PERICIAL DE BIENES MUEBLES

| No. de Proceso | 18334202200186 |

**CAMIÓN HINO XZU640L - HINO H300 512**

Realizar el avalúo del bien mueble en las condiciones mostradas en las fotografías, de acuerdo a las condiciones de mercado mediante la metodología descrita en los siguientes puntos.

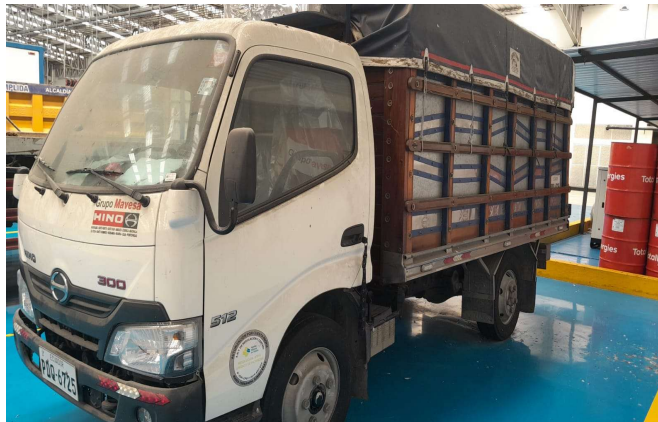
#### 4.2 CARACTERÍSTICAS DEL VEHÍCULO

| Marca: | HINO | Placa: | PDQ6725 |
| Modelo: | XZU640L-HKMLJ3 AC 4.0 2P 4X2 TM DIESEL | | |
| Clase / Tipo: | CAMIÓN | | |

ESTADO GENERAL:

REGULAR ESTADO

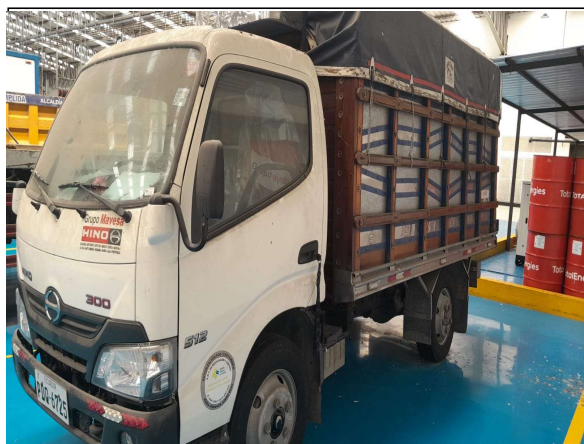
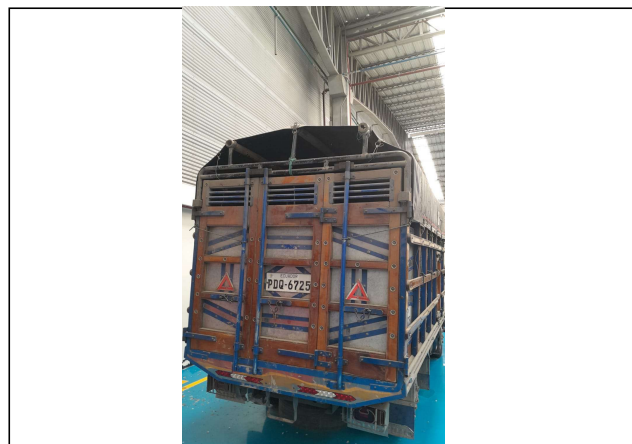
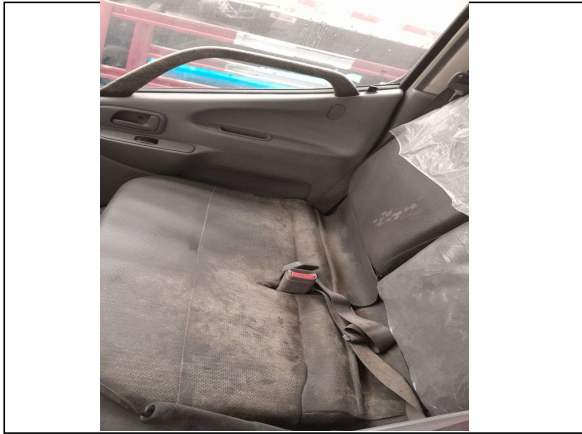
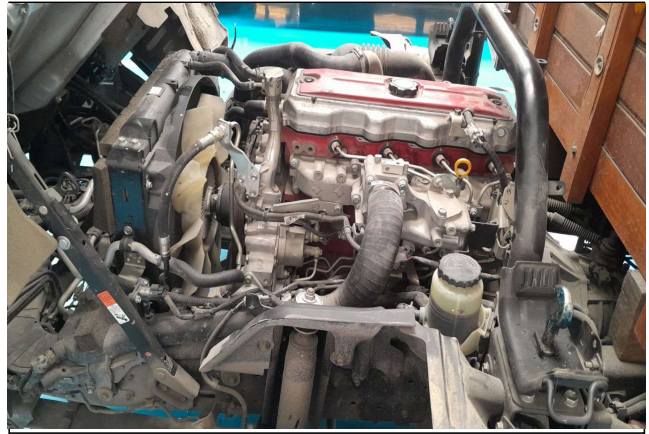
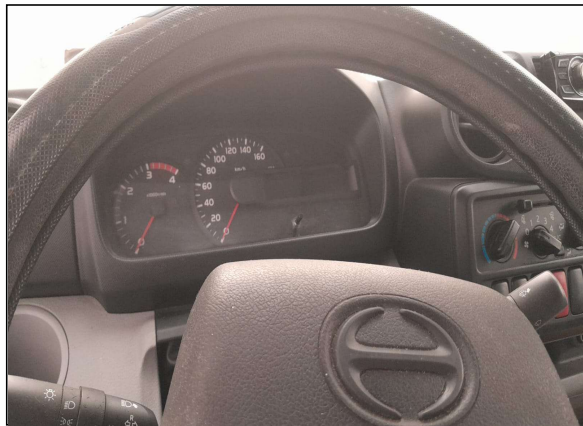
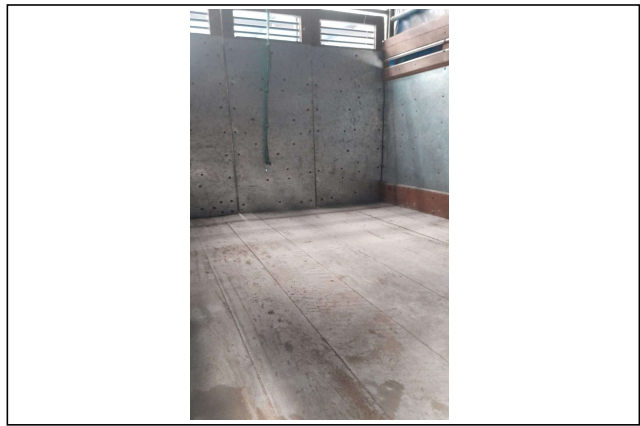
## 9.- REGISTRO FOTOGRÁFICO

Pintura, no hay vidrios trizados

Llanta ponchada

| Valores por reparaciones | Según la inspección visual batería 250, llantas al 50% de su vida útil 300\$, Mantenimiento revisión general 400\$, cambión de plásticos trizados 300 | \$ 1,250.00 |

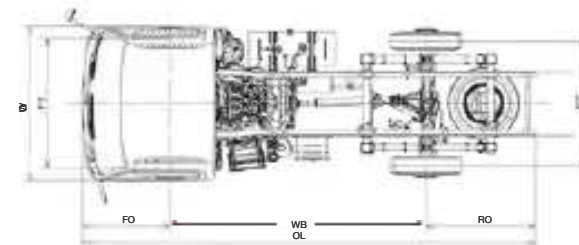
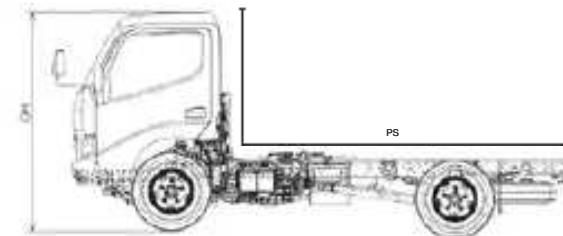
DIMENSIONES

| Dimensiones | Especificaciones | Simbología |
|---|---|---|
| Longitud total | 4.975 mm | OL |
| Ancho total | 1.695 mm | OW |
| Alto total | 2.130 mm | OH |
| Distancia entre ejes | 2.800 mm | WB |
