**JUICIO No. 07331-2019-00464**  
**INFORME TECNICO PERICIAL**

INFORME PERICIAL EMITIDO POR EL ING. JORGE CUNALATA NARANJO, MBA, SOLICITADO PARA REALIZAR UNA PERICIA.

Se trata de un vehículo marca HYUNDAI de placas ABH2342 del año 2018.

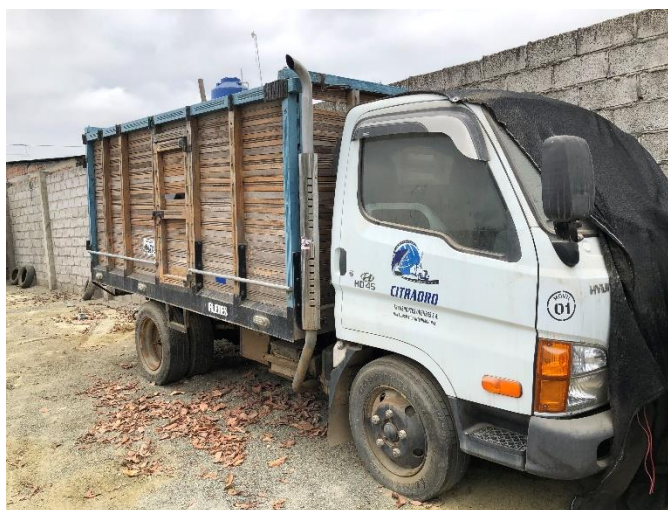
**PARTE FRONTAL Y LATERAL DEL CAMION HYUNDAI DE PLACAS ABH2342**

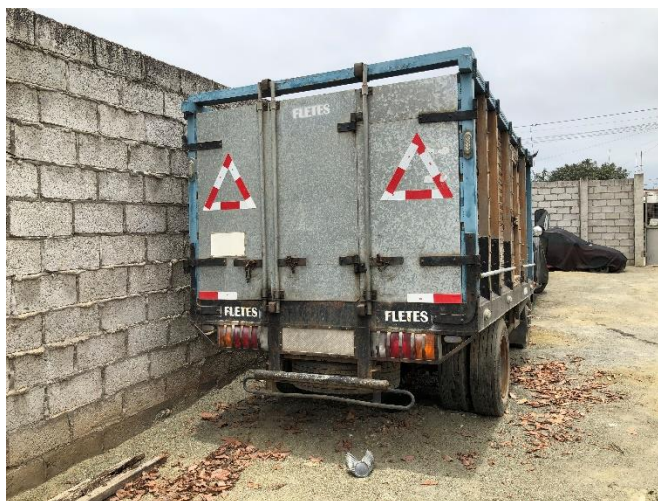
**PARTE LATERAL Y TRASERA**

El camión HYUNDAI de placas ABH2342 en general sus condiciones son regulares, su pintura está un poco opaca, su latería y accesorios completa.

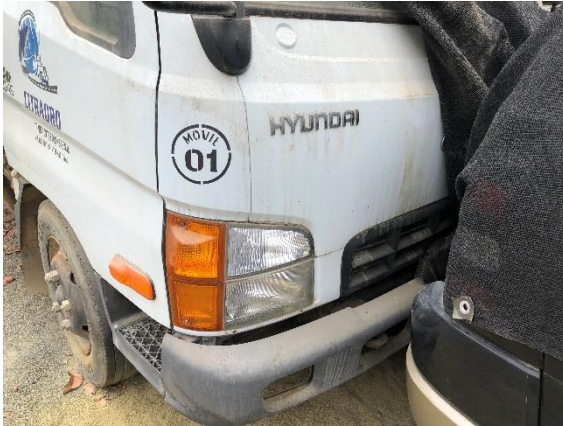
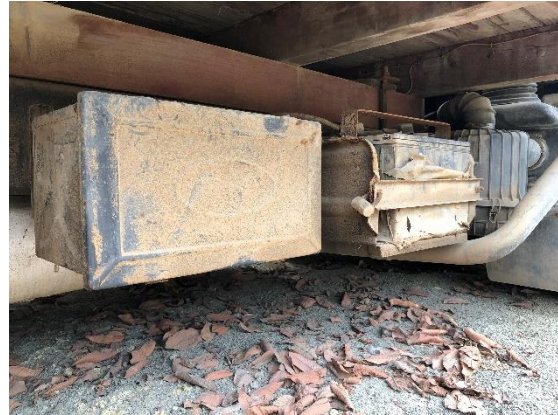
### PINTURA OPACA Y ACCESORIOS CON LODO Y OXIDO

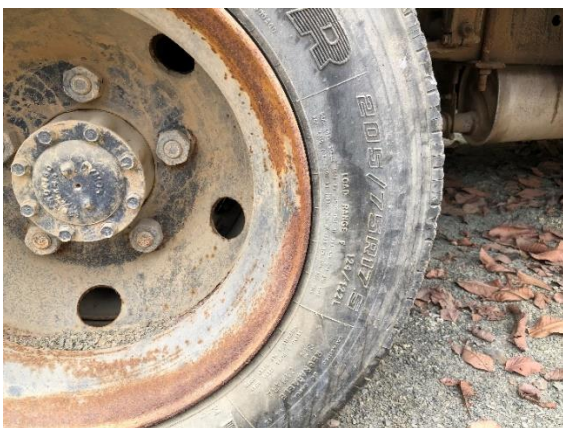
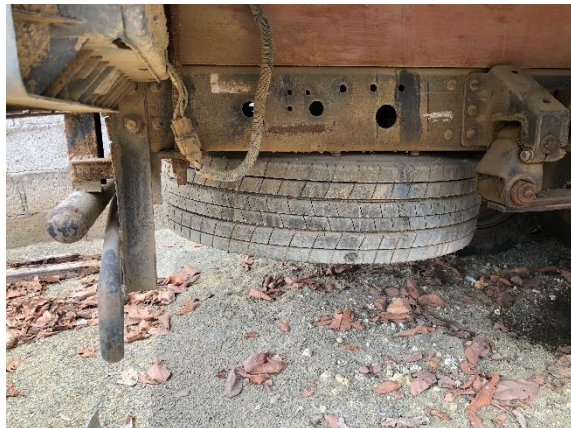
El vehículo posee seis neumáticos R17.5 en condiciones regulares y uno de emergencia, sus aros están oxidados.

### NEUMATICOS R17.5 EN CONDICIONES REGULARES Y LOS AROS EN MALAS CONDICIONES

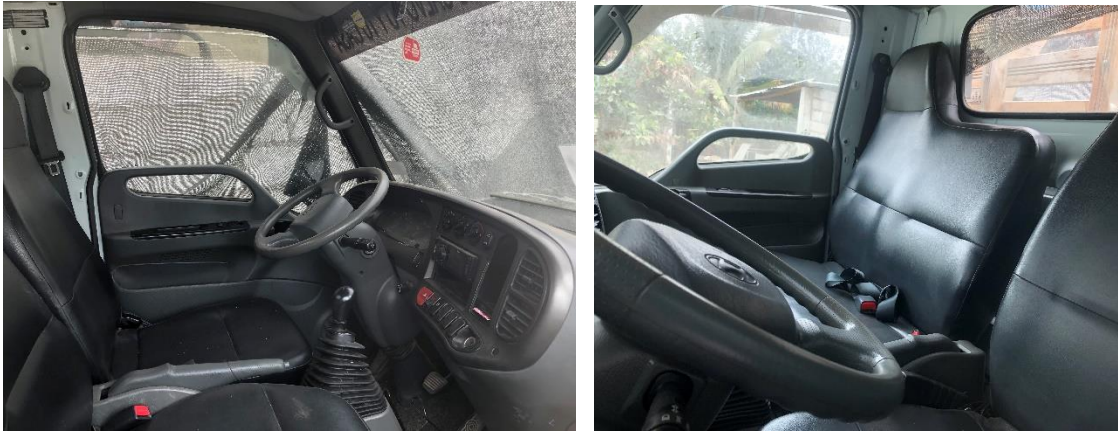
La consola de instrumentos así como sus asientos se encuentran en condiciones regulares.

CONSOLA Y ASIENTOS EN CONDICIONES REGULARES
