**SEÑORITA JUEZA DE LA UNIDAD JUDICIAL CIVIL CON  
SEDE EN EL CANTON GUARANDA, PROVINCIA BOLIVAR**

| No. de Proceso o Causa | 02331-2015-00428 |
| Juicio: | Ejecutivo – Cobro de Pagaré a la Orden |

**MEMORIA FOTOGRAFICA**  
**AREA TOTAL DE TERRENO = 37.344,00 METROS**  
**CUADRADOS SECTOR "LA DELICIA" PARROQUIA**  
**MATRIZ, CANTON CALUMA.**

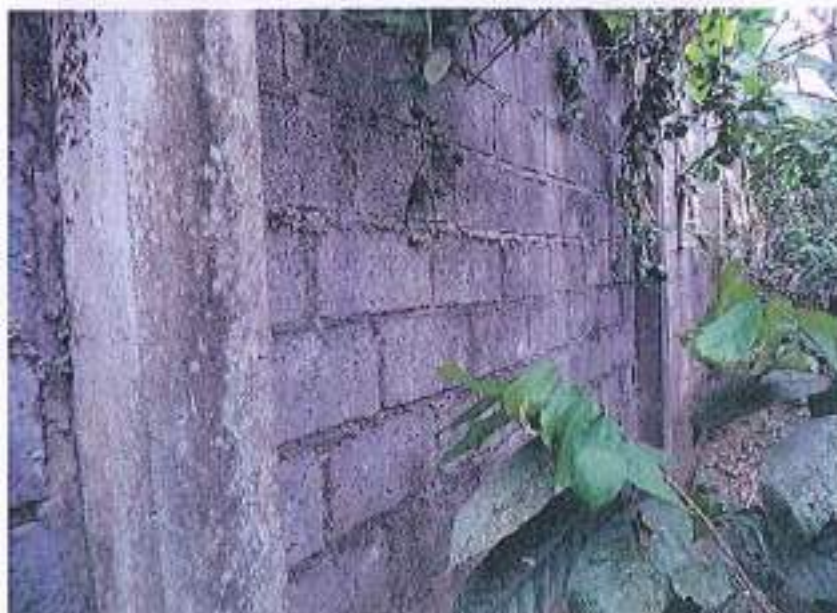
**POR EL NORTE: FAMILIA BRAVO VENGOA, con columnas de hormigón, con paredes de bloque visto, con (75.30 m) en parte, con plantas propias de la zona, con latas de cinc antiguo, con estacadas de palos nacederos de ciruelos, con 2 y 3 hilos de alambre de púas, con (138.70 m) en otra parte, con una extensión total de (214.00 m).**

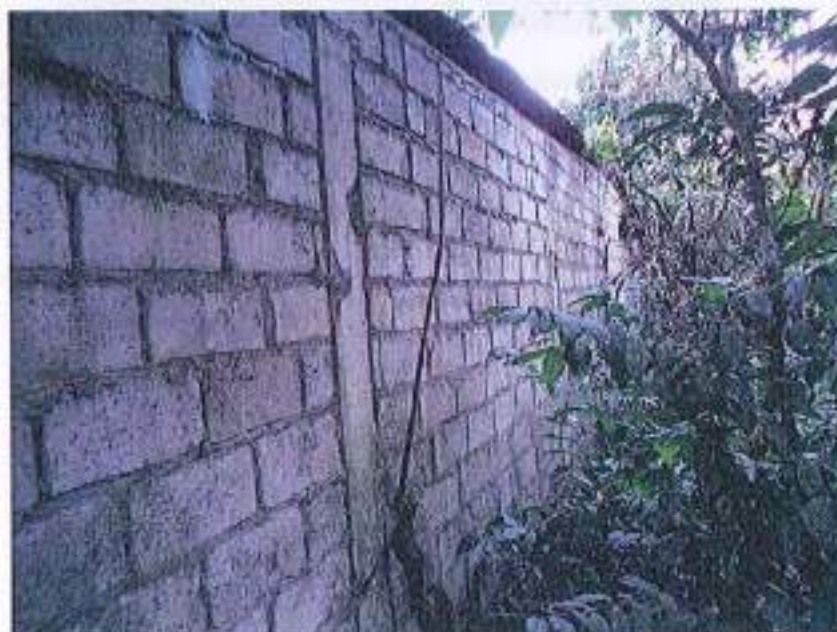
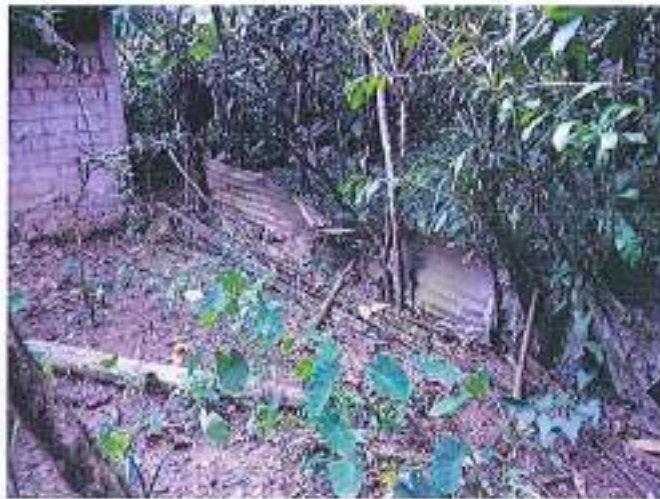
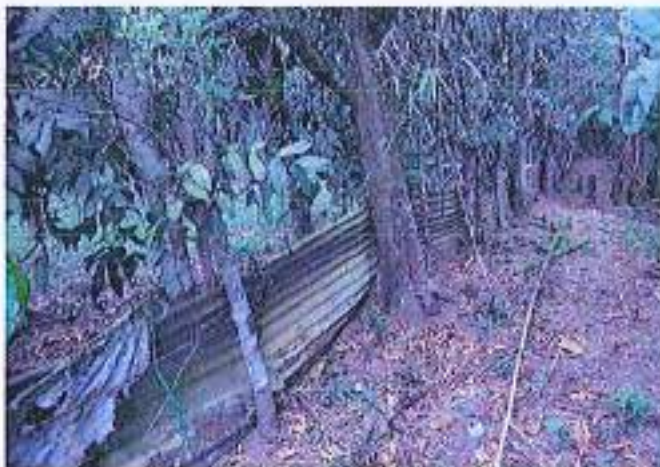
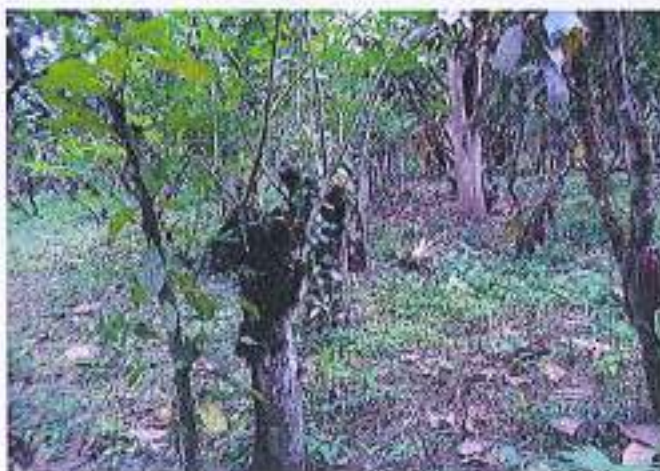
**POR EL NORTE: FAMILIA BRAVO VENGOA, con columnas de hormigón, con paredes de bloque visto, en parte, con plantas propias de la zona, con latas de cinc antiguo, con estacadas de palos nacederos de ciruelos, con 2 y 3 hilos de alambre de púas, en otra parte.**

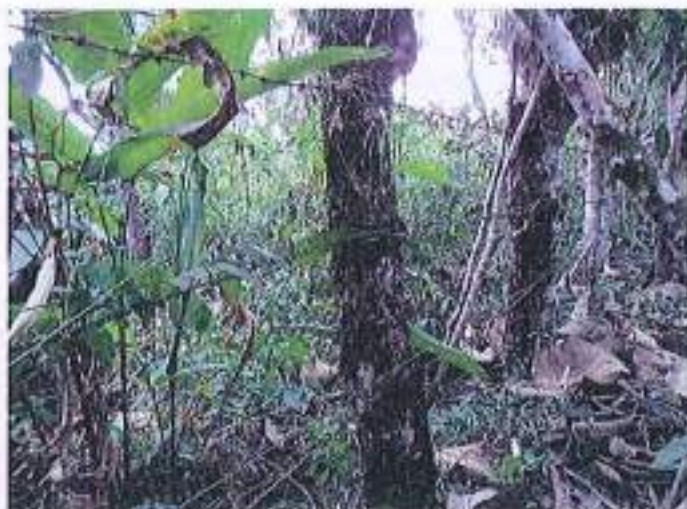
**POR EL SUR: PRÓCULO BRAVO HEREDEROS, con estacadas de palos nacederos de ciruelos, con 2 y 5 hilos de alambre de púas, con (228.90 metros).**

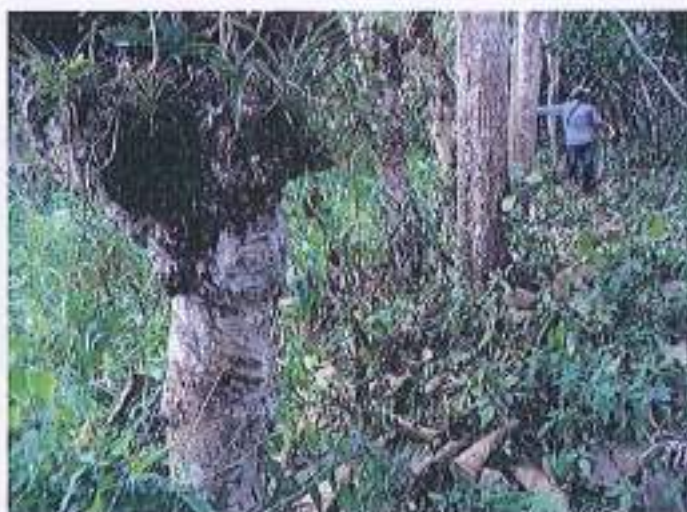
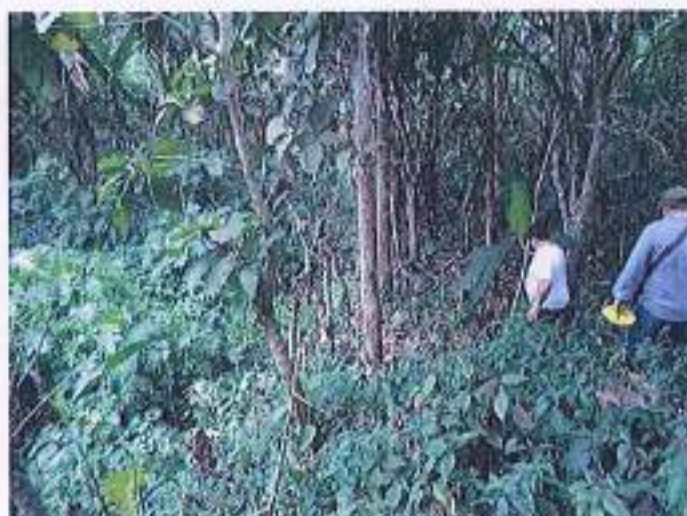
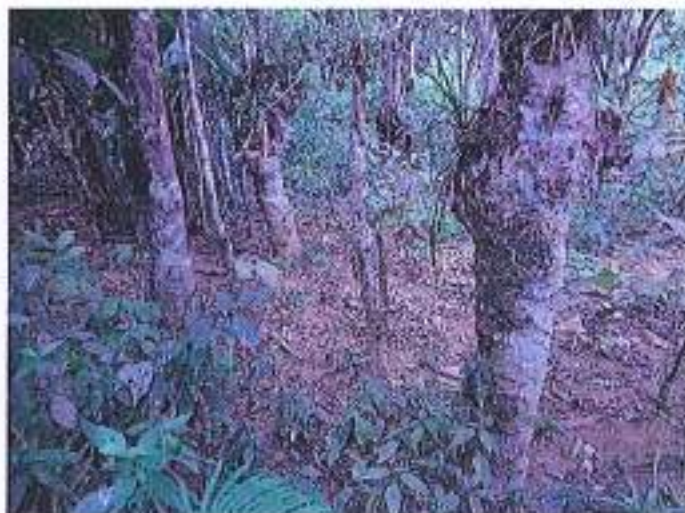
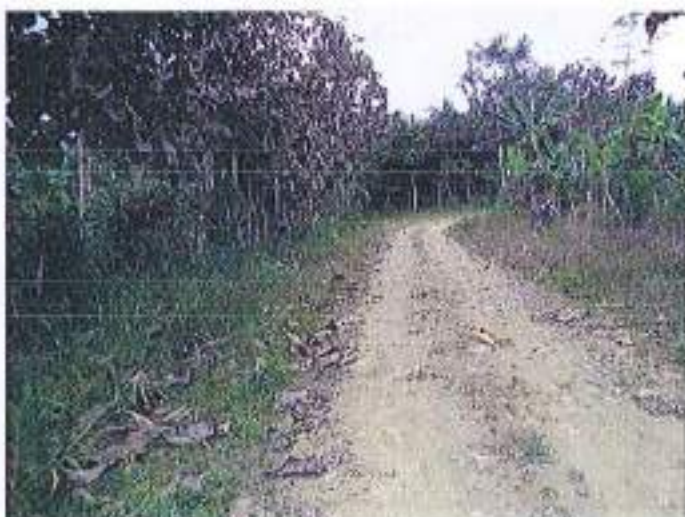
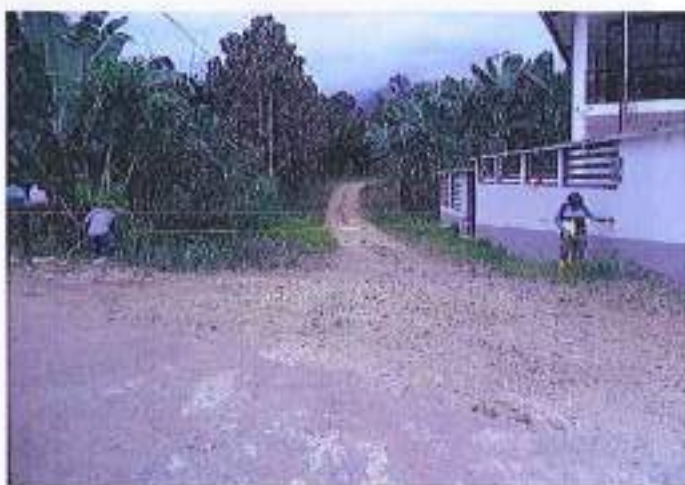
**POR EL SUR: PRÓCULO BRAVO HEREDEROS, con estacadas de palos nacederos de ciruelos, con 2 y 5 hilos de alambre de púas.**

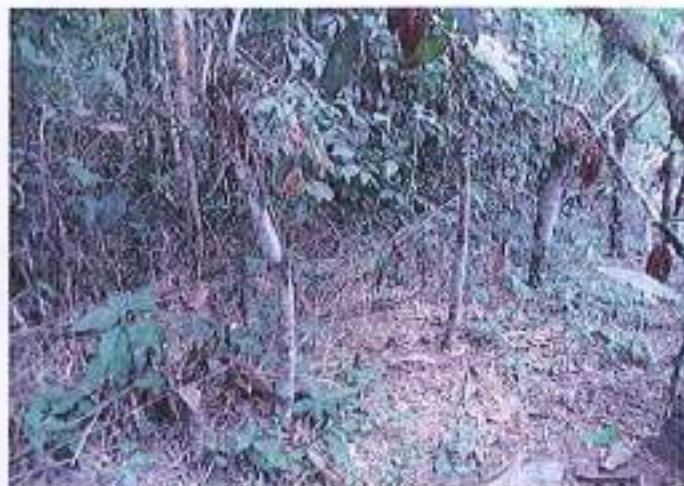
POR EL ESTE: GRIMANEZA BRAVO VELÁSQUEZ, con estacadas de palos nacederos de ciruelos, con 2 hilos de alambre de púas, con (87.80 m) en parte, CRUZA RÍO, con (10.60 m) en parte, con estacadas de palos nacederos de ciruelos, con 2 hilos de alambre de púas, con (155.40 m) en otra parte, con una extensión total de (253.80 m).

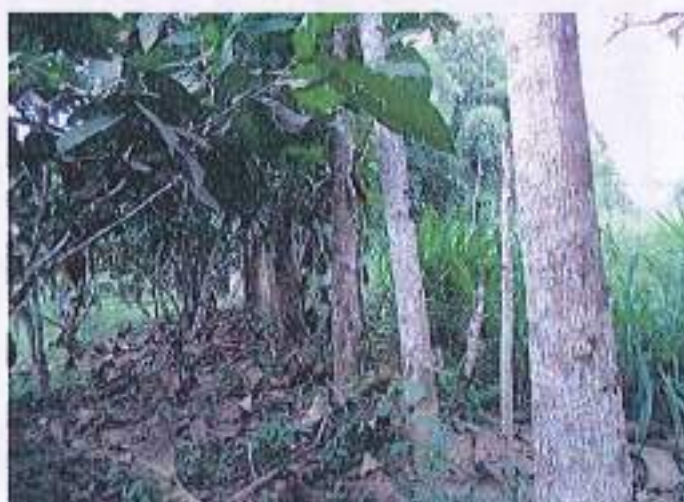
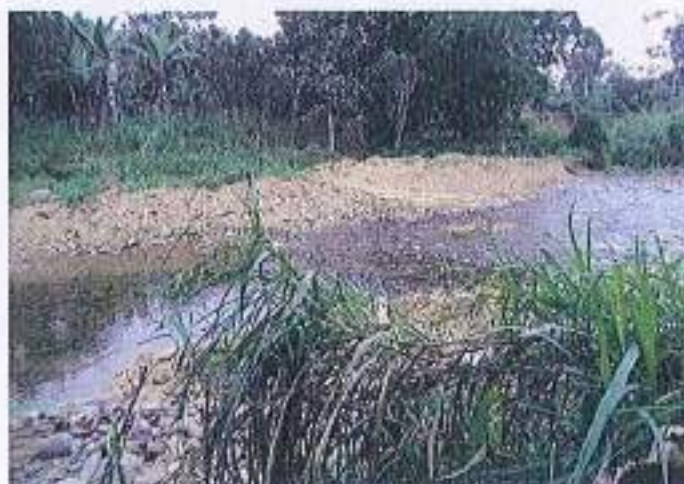
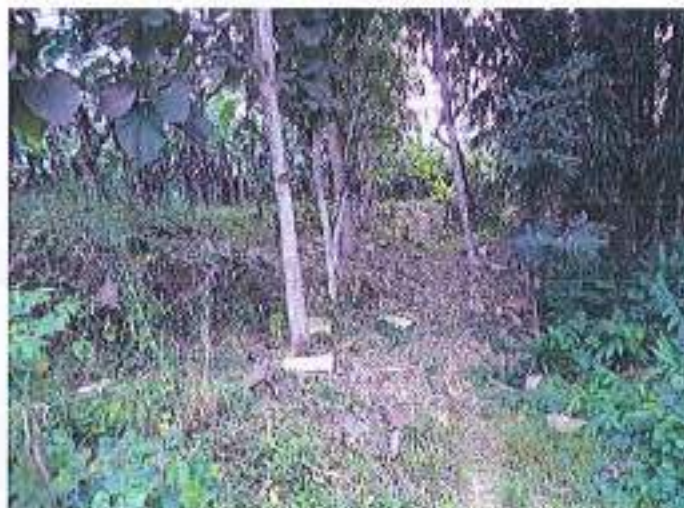
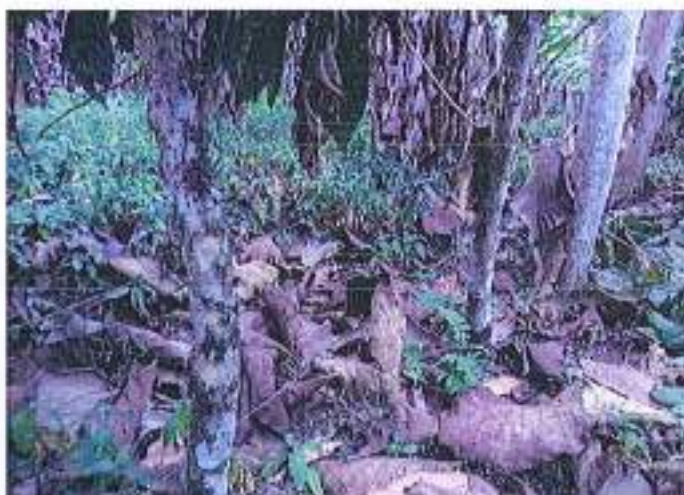
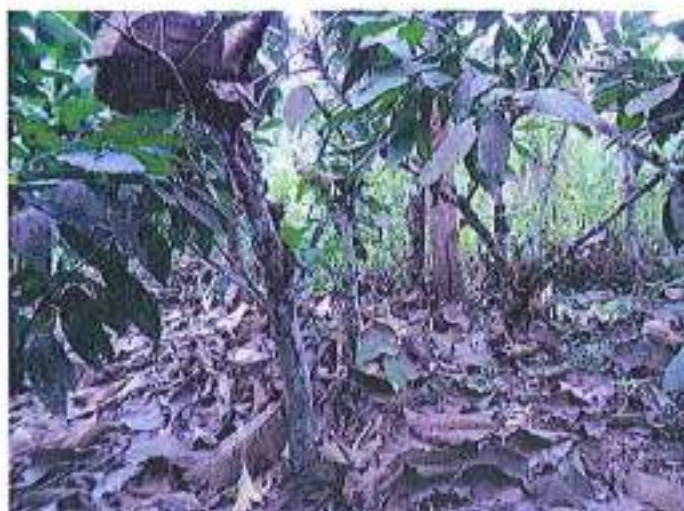
POR EL ESTE: GRIMANEZA BRAVO VELÁSQUEZ, con estacadas de palos nacederos de ciruelos, con 2 hilos de alambre de púas, en parte, CRUZA RÍO, en parte, con estacadas de palos nacederos de ciruelos, con 2 hilos de alambre de púas, en otra parte.

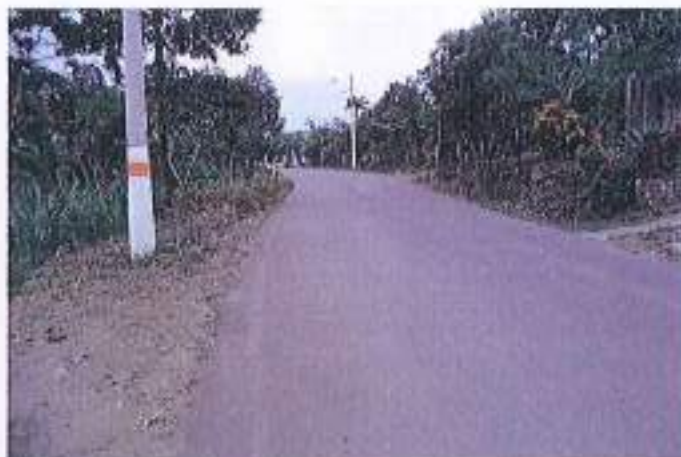
**POR EL OESTE: CARRETERA Y ESTERO SEPARA A VICTOR BRAVO HEREDEROS, con 6,20 metros de ancho, con columnas de hormigón, con paredes de bloque enlucido, con puerta de metal pintado de color negro, con separación de la Carretera de 5,50 metros, con (19.30 m) en parte, con columnas de hormigón, con paredes de bloque visto, con (71.00 m) en parte, con ESTERO, con (216.20 m) en otra parte, con una extensión total de (306.50 m).**

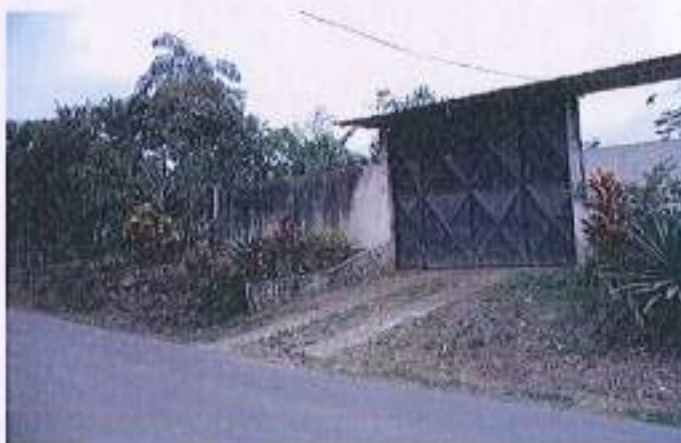
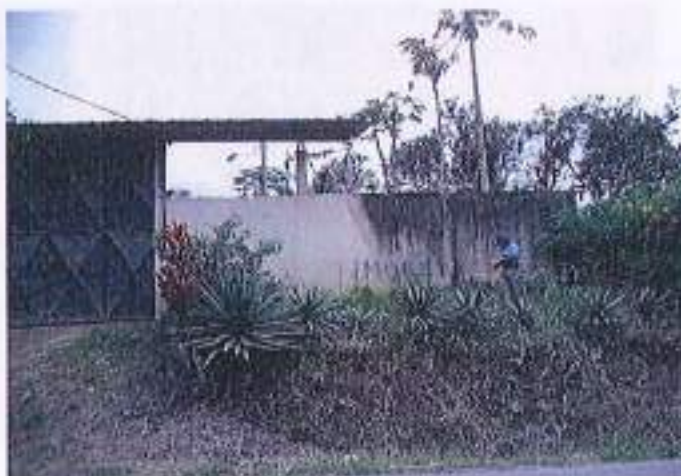
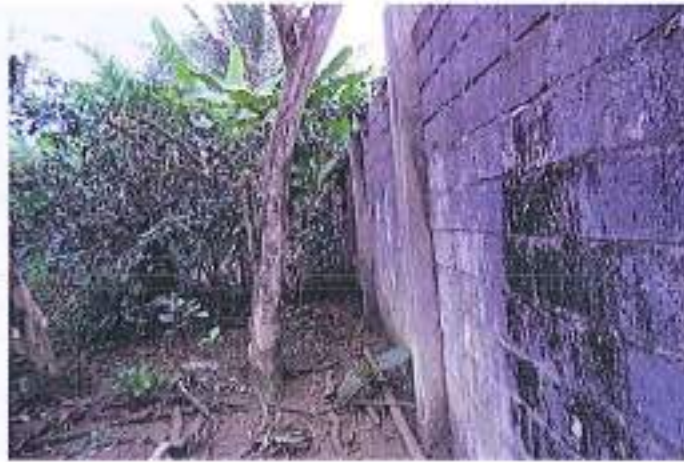
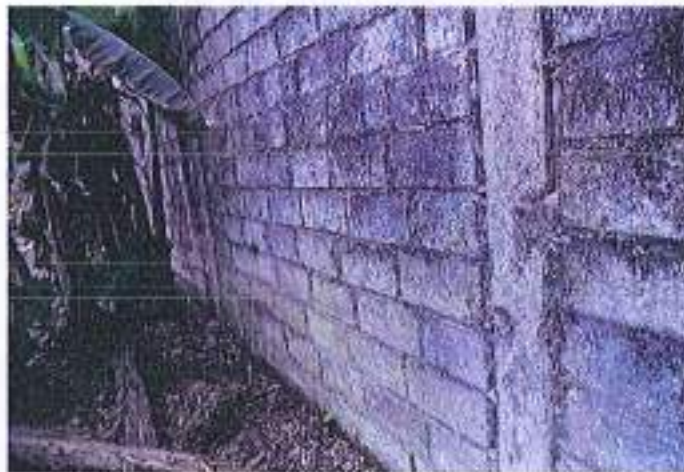
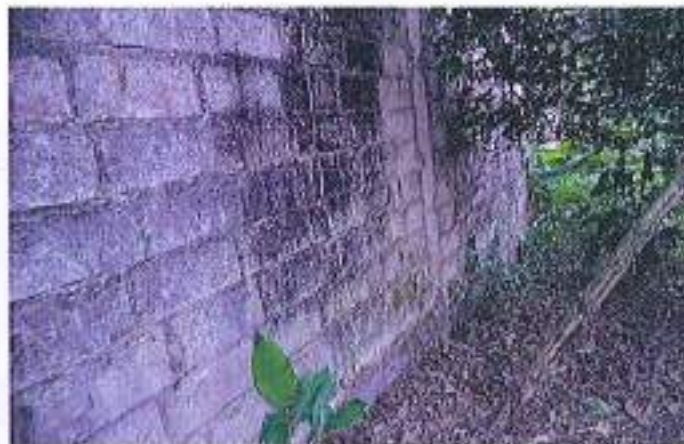
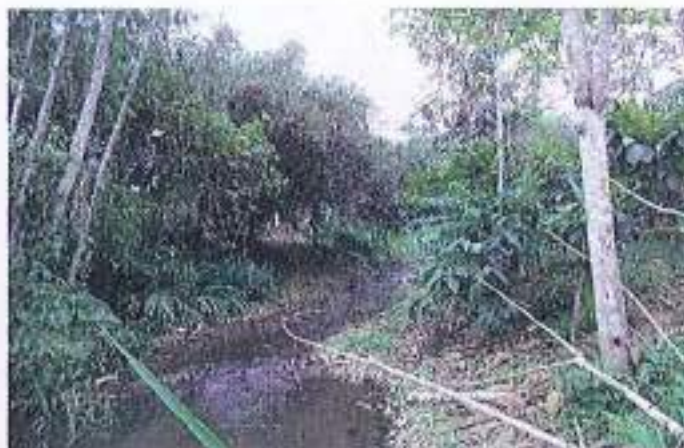
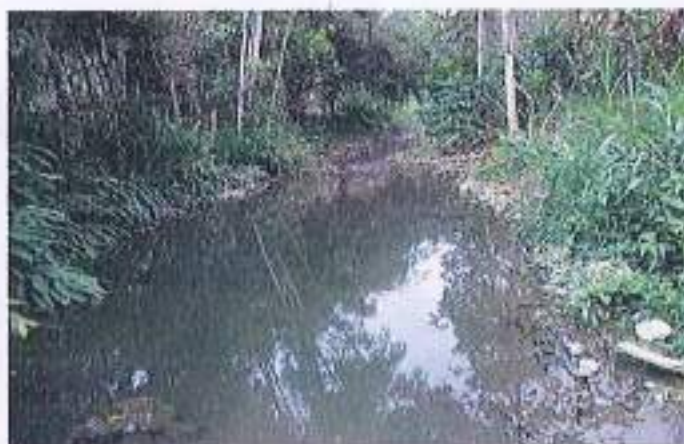
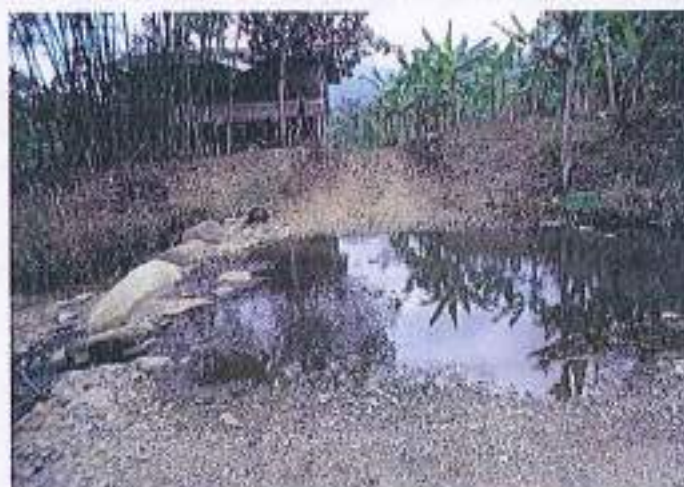
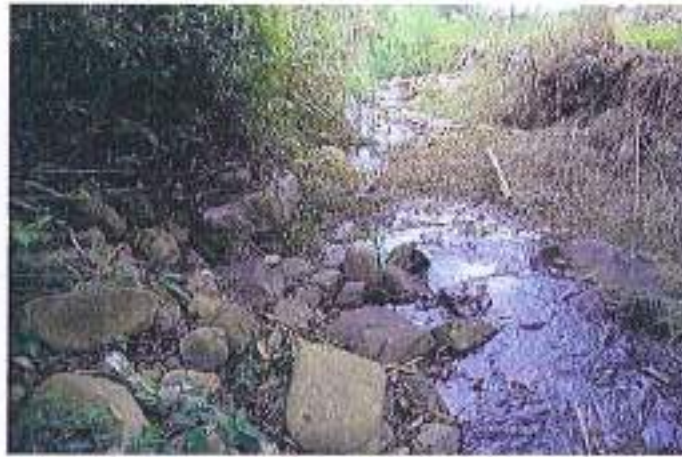
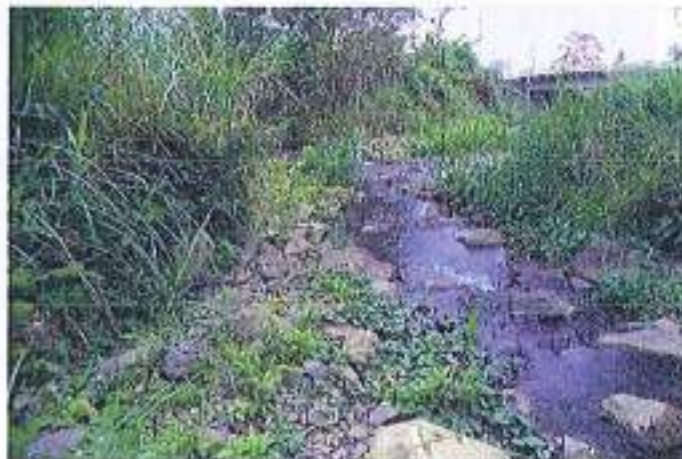
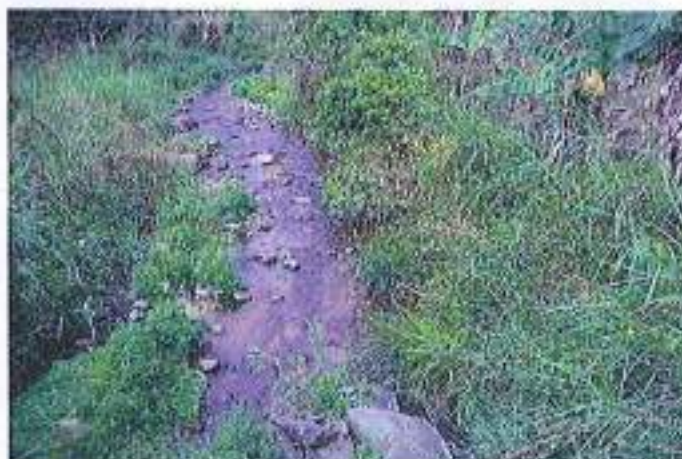
**POR EL OESTE: CARRETERA Y ESTERO SEPARA A VICTOR BRAVO HEREDEROS, con 6,20 metros de ancho, con columnas de hormigón, con paredes de bloque enlucido, con puerta de metal pintado de color negro, con separación de la Carretera de 5,50 metros, en parte, con columnas de hormigón, con paredes de bloque visto, en parte, con ESTERO, en otra parte.**

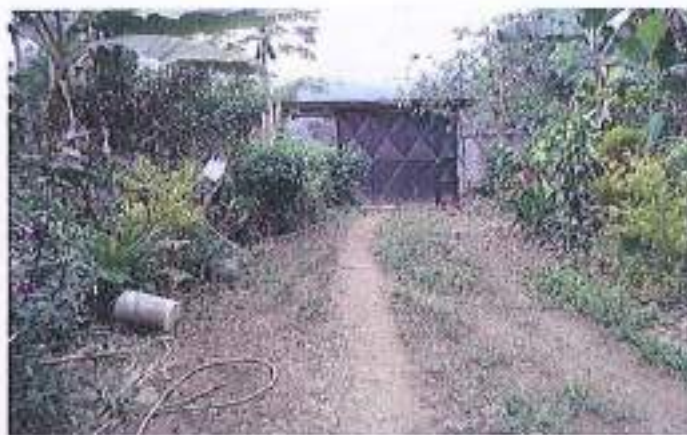
Se observa in situ, con cerramiento, con columnas de hormigón y paredes de bloque visto, cubriendo sus cuatro vértices, con camino lastrado de acceso, con plantas propias de la zona, con limón, plátano, cacao, plantas ornamentales, con dos tanques para recolección de agua color azul, con dos galpones de gallinas y chanchos, con techo de galbalumen, con corral para gansos, con un área de superficie de 1.740,40 metros cuadrados, con una longitud de 195,30 metros, cuenta con los servicios de luz y agua entubada.

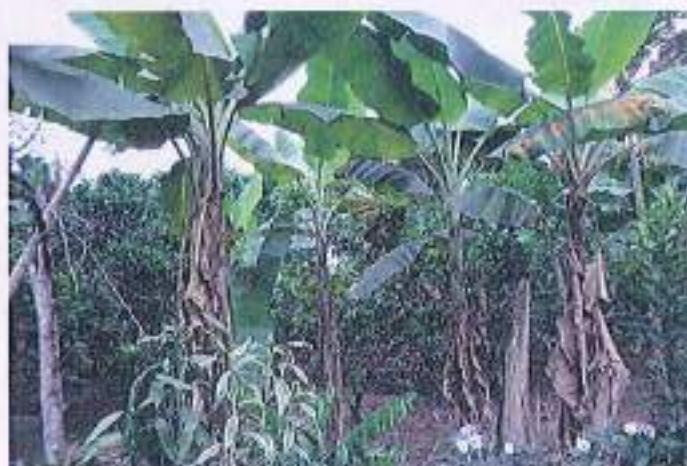
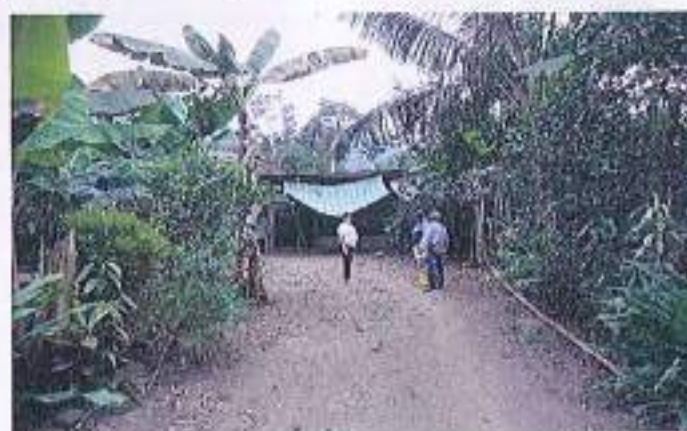
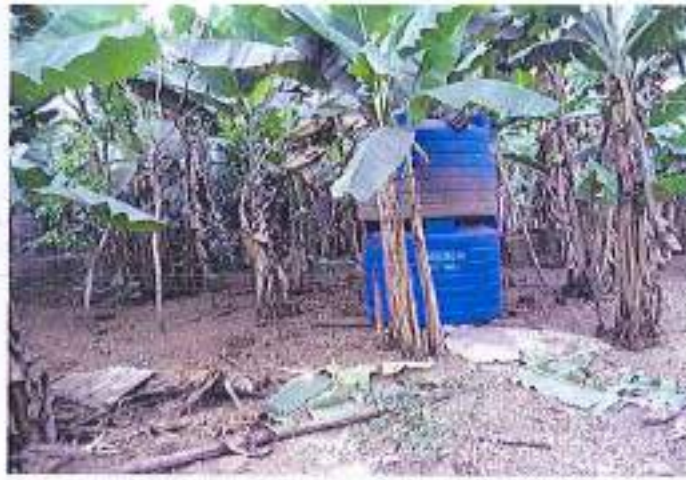
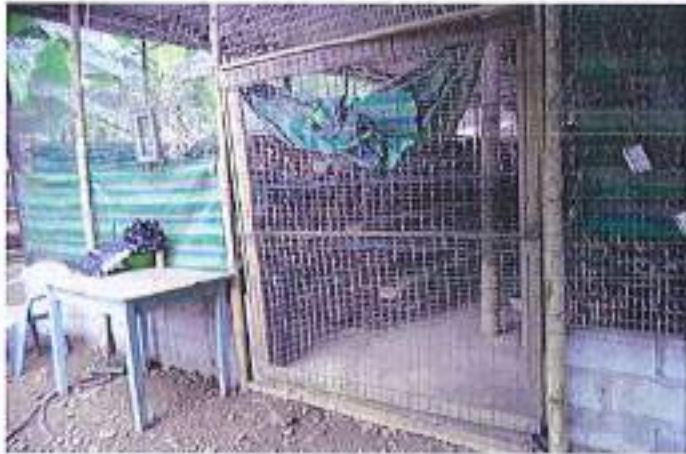
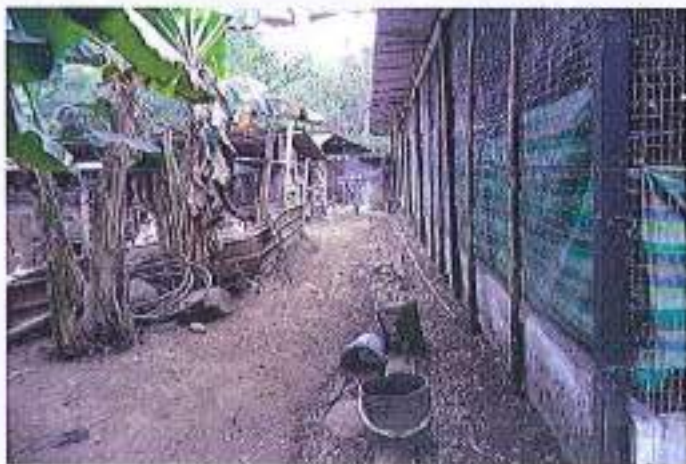
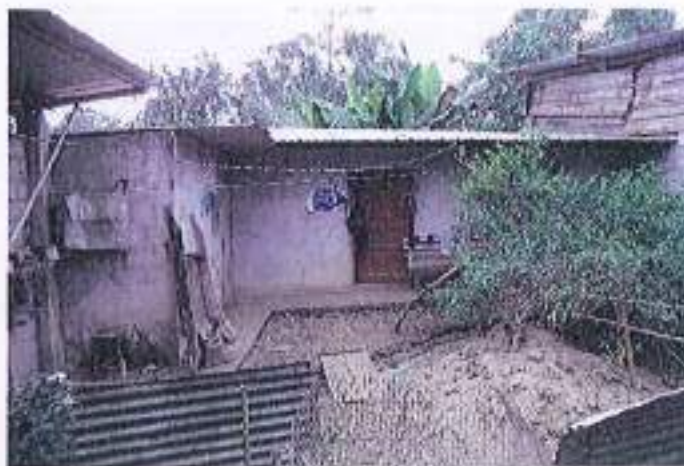
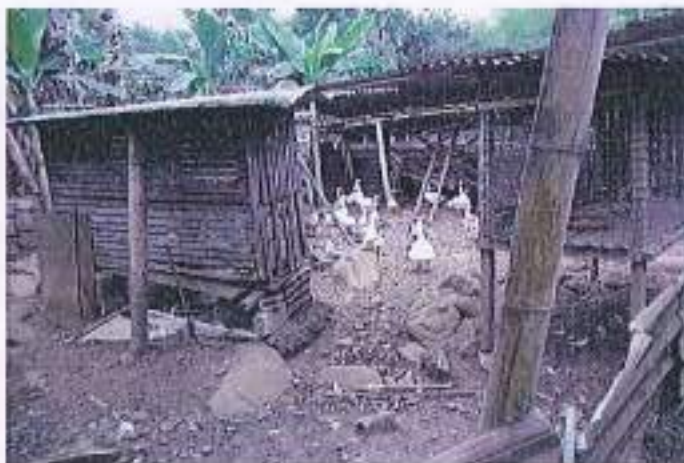
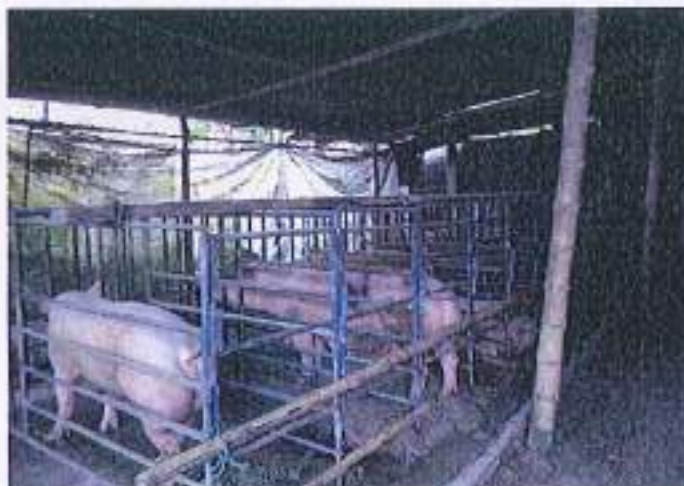
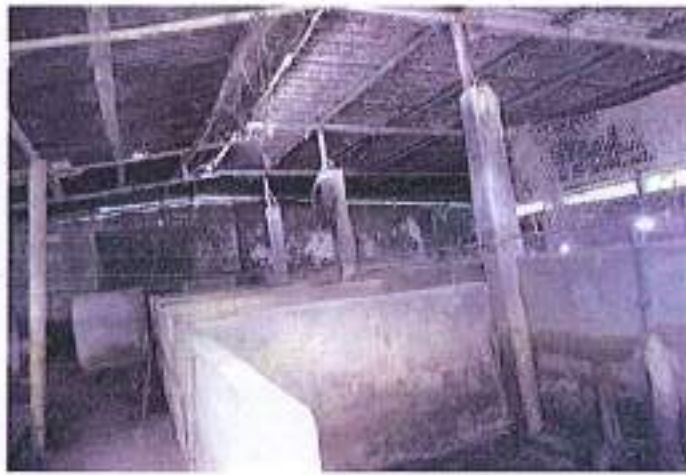
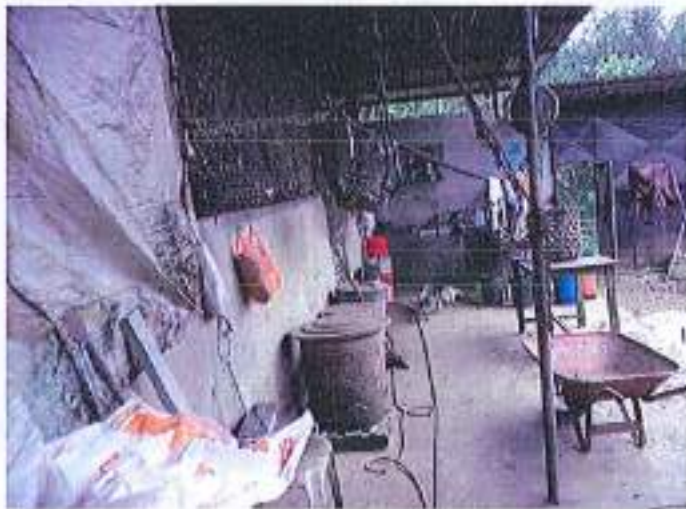
Se observa in situ, con cerramiento, con columnas de hormigón y paredes de bloque visto, cubriendo sus cuatro vértices, con camino lastrado de acceso, con plantas propias de la zona, con limón, plátano, cacao, plantas ornamentales, con dos tanques para recolección de agua color azul, con dos galpones de gallinas y chanchos, con techo de galbalumen, con corral para gansos.

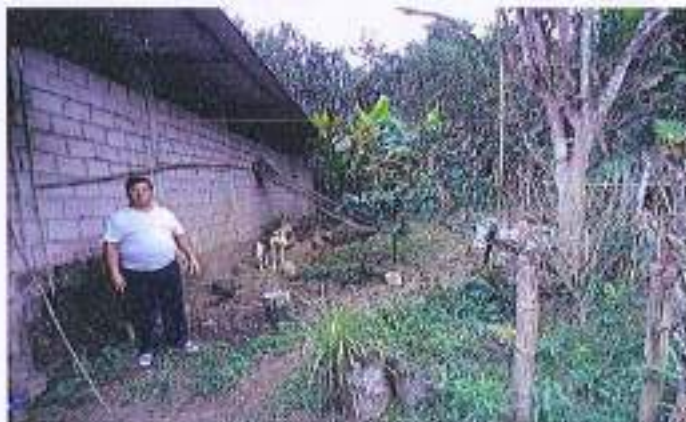
Se observa in situ, con cerramiento, con columnas de hormigón y paredes de bloque visto, cubriendo sus cuatro vértices, con camino lastrado de acceso, con plantas propias de la zona, con limón, plátano, cacao, plantas ornamentales, con dos tanques para recolección de agua color azul, con dos galpones de gallinas y chanchos, con techo de cinc, con corral para gansos.

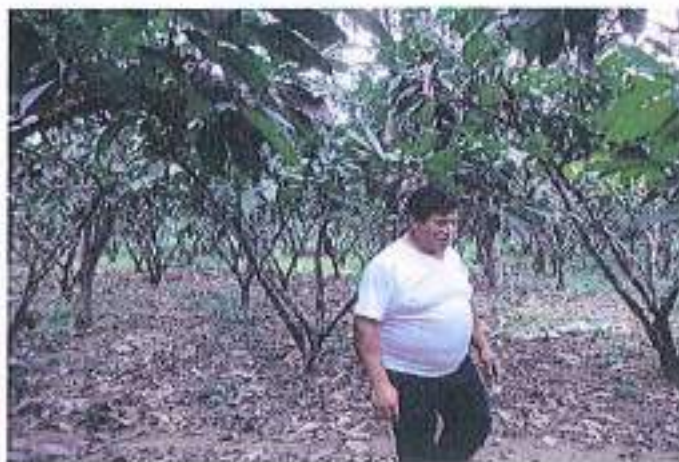
Se observa in situ, que el bien inmueble se encuentra perfectamente singularizado por sus vértices, que en casi todo el predio se encuentra con el cultivo de cacao CCN51, plátano, naranja, caña guadua, CRUZA RÍO, con un área de superficie de 35.603,60 metros cuadrados, con una longitud de 867,40 metros.

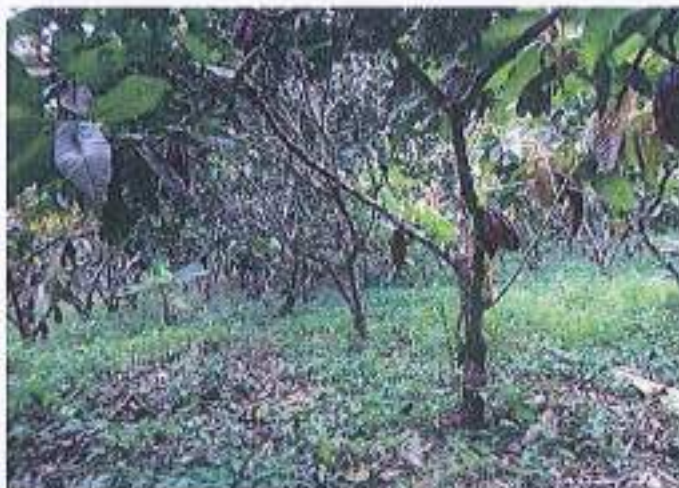
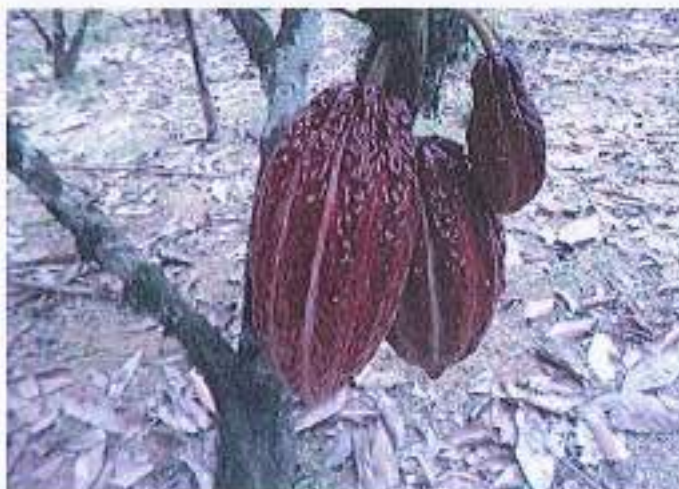
Se observa in situ, que el bien inmueble se encuentra perfectamente singularizado por sus vértices, que en casi todo el predio se encuentra con el cultivo de cacao CCN51, plátano, naranja, caña guadua, CRUZA RÍO.
