PROCESO JUDICIAL 09332-2024-08015

## **INFORME TÉCNICO DEL AVALÚO COMERCIAL DEL AUTOMOVIL MARCA CHEVROLET, MODELO SPARK GT AC 1.2 5P 4X2 TM DEL AÑO 2019, COLOR VINO, PLACA GTC4676**

**ANEXO 1 VEHICULO MARCA CHEVROLET MODELO SPARK GT AC 1.2 5P 4X2 TM AÑO  
2019 COLOR VINO PLACA GTC4676**

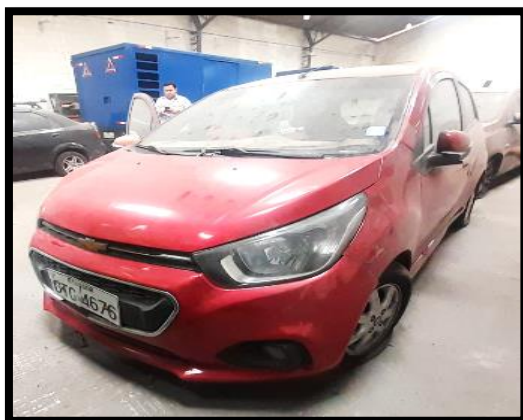
**FOTO FRONTAL CHEVROLET SPARK GT  
2019 GTC4676**

El Capot, los Guardafangos, en regular estado, el piso y el techo, las puertas, se encuentra en buen estado, los guardachoques, faros y espejos exteriores en buen estado de conservación, sus demás accesorios como luces, direccionales, las posteriores, en regular estado, siendo del año 2019 tenemos en conservación de la pintura, como se ve en los archivos fotográficos, etc.

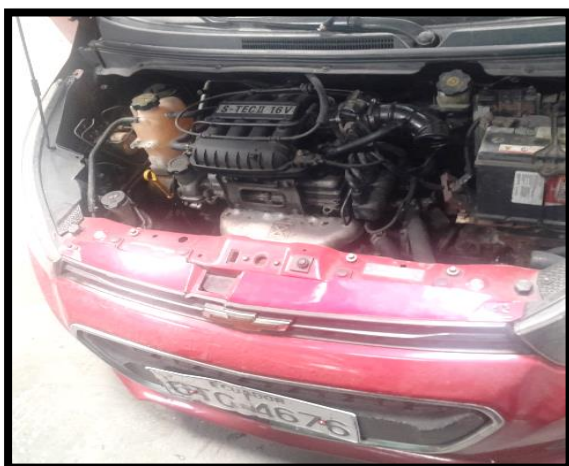
**FOTO DEL MOTOR CHEVROLET SPARK  
GT 2019 GTC4676**

Nivel de aceite, en niveles normales y su viscosidad regular, se encuentra evaporado el refrigerante del radiador, se pudo comprobar el funcionamiento del vehículo en buenas condiciones, como se ha encontrado en buen funcionamiento, revisamos, Partes del Motor (Motor de Arranque, Alternador, Distribución, Bomba de Agua, Filtros, Depuradores, Batería etc.) completos y en normal estado.

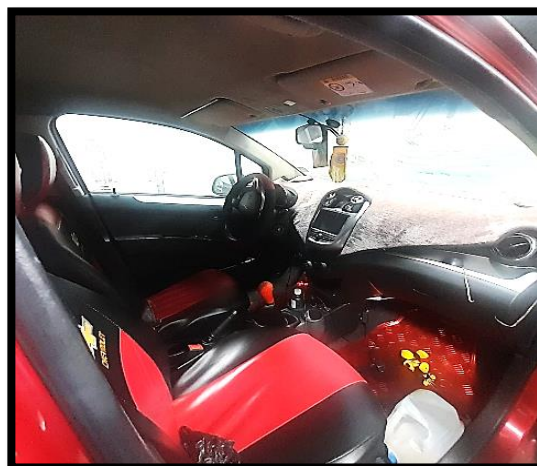
**FOTO DEL PANEL CONTROL  
CHEVROLET SPARK GT 2019 GTC4676**

Internamente la Cabina se encuentra en regular estado, sus paneles y palancas de control y mando, funcionando muy bien, tanto eléctrico como mecánicamente, en normal estado de conservación, el tapizado de las puertas y de los asientos en regular estado, la parte posterior de la cajuela del automotor en regular estado para transportar carga con su llanta de emergencia como muestra el archivo fotográfico.

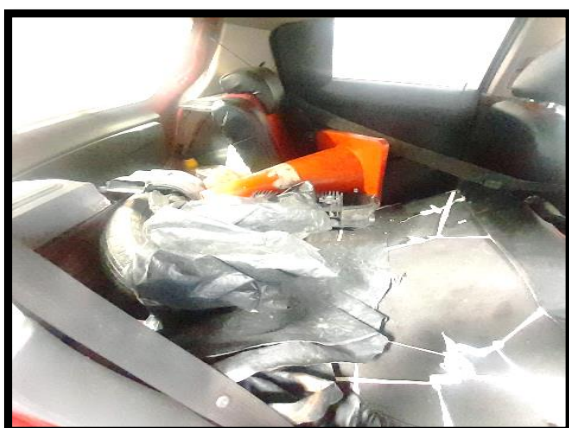
**FOTO DEL TAPIZADO CHEVROLET  
SPARK GT 2019 GTC4676**

- Se inspeccionó el Vehículo en un estado regular de conservación.
- No Se pudo comprobar su funcionamiento.
- Sus accesorios en regular estado, de acuerdo con el año de uso desde el año 2019.
- Su Cabina, Tapizado y accesorios se encuentra en regular estado, como se observa en los archivos fotográficos.
