**ASUNTO: ENTREGA DE INFORME PERICIAL DEL AVALÚO DEL PROCESO COACTIVO**  
**No. 2018-0231-02.**

## INFORME DE AVALÚO.

**COMPAÑÍA VUNTIL S.A.**

**PROCESO DE COACTIVA 2018-0231-02**

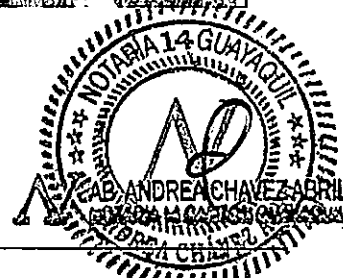
### 3.1. PLATAFORMA DE LIMPIEZA

| Estructura: | Metálica | Color: | Azul | Estado: | Malas Condiciones |
| Condiciones actuales del equipo: | Estado Físico general: Malo No Se encuentra operativo Se sugiere realizar los mantenimientos de acuerdo a lo programado, Ya que no se encuentra operativo, ni se le han realizado los mantenimientos correspondientes. | | | | |

ESTADO GENERAL: Malo / No Operativo

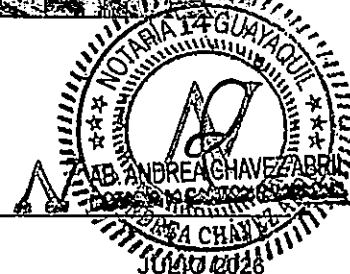
### 3.2. PARRILLA DE LAVADO

| Estructura: | Metálica | Color: | Amarillo | Estado: | Malas Condiciones |
| Condiciones actuales del equipo: | | Estado Físico general: Malo No Se encuentra operativo<br>Se sugiere realizar los mantenimientos de acuerdo a lo programado, Ya que no se encuentra operativo, ni se le han realizado los mantenimientos correspondientes. | | | |

**ESTADO GENERAL: Malo / No Operativo**

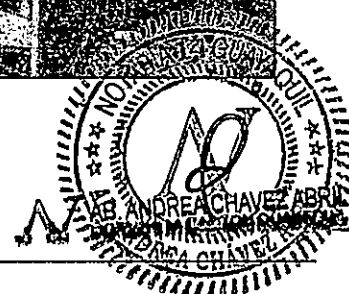
### 3.3. CAJON DE PARRILLA DE LAVADO

| Estructura: | Metálica | Color: | Azul -<br>Amarillo | Estado: | Malas<br>Condiciones |
| Condiciones actuales del equipo: | Estado Físico general: Malo No Se encuentra operativo<br>Se sugiere realizar los mantenimientos de acuerdo a lo programado, Ya que no se encuentra operativo, ni se le han realizado los mantenimientos correspondientes. | | | | |

ESTADO GENERAL: Malo / No Operativo

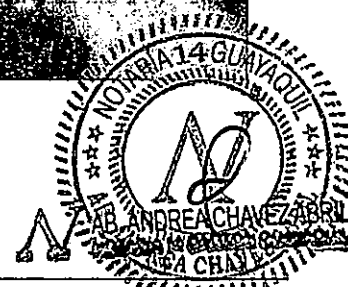
### 3.4. FOSO DE DESCARGA DE MATERIA PRIMA

| 01. | FOSO DE DESCARGA DE MATERIA PRIMA | | | | |
|---|---|---|---|---|---|
| Estructura: | Metálica | Color: | Plateado | Estado: | Malas Condiciones |
| Condiciones actuales del equipo: | Estado Físico general: Malo No Se encuentra operativo Se sugiere realizar los mantenimientos de acuerdo a lo programado, Ya que no se encuentra operativo, ni se le han realizado los mantenimientos correspondientes. | | | | |

ESTADO GENERAL: Malo / No Operativo

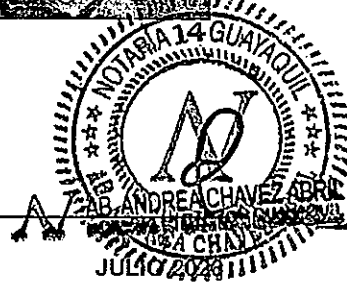
### 3.5. CAÑON DE EXPULSION DE MATERIA PRIMA SECA

| 01. | CAÑON DE EXPULSION DE MATERIA PRIMA SECA | | | | |
|---|---|---|---|---|---|
| Estructura: | Metálica | Color: | Plateado | Estado: | Malas Condiciones |
| Condiciones actuales del equipo: | Estado Físico general: Malo No Se encuentra operativo<br>Se sugiere realizar los mantenimientos de acuerdo a lo programado, Ya que no se encuentra operativo, ni se le han realizado los mantenimientos correspondientes. | | | | |

ESTADO GENERAL: Malo / No Operativo

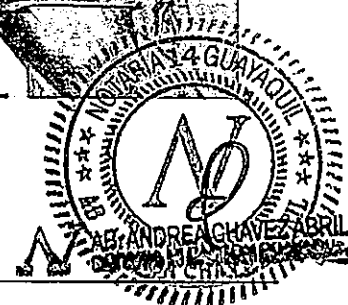
### 3.8. CAÑON DE IMPULSION

ESTADO GENERAL: Malo / No Operativo

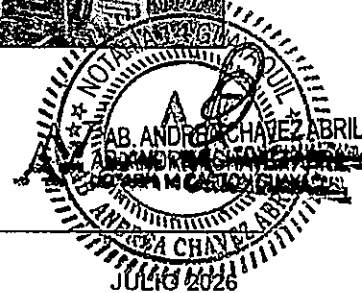
### 3.9. HORNO DE SECADO

**ESTADO GENERAL: Malo / No Operativo**

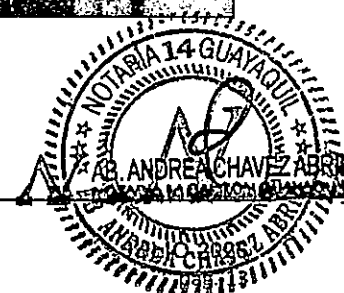
### 3.11. SISTEMA DE EXTRUSION MAQUINA DE CALOR

ESTADO GENERAL: Malo / No Operativo

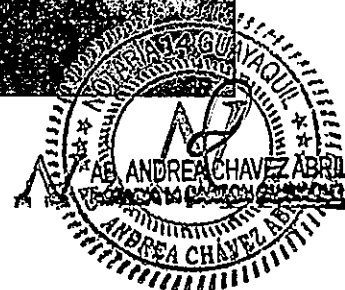
### 3.12. CAÑÓN DE LANZAMIENTO DE MATERIA PRIMA

ESTADO GENERAL: Malo / No Operativo

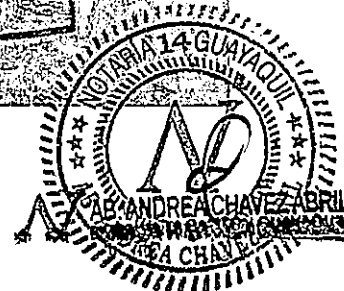
### 3.13. HORNO DE EXTRUSION

ESTADO GENERAL: Malo / No Operativo

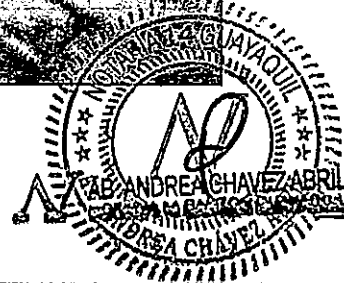
### 3.14. CAÑON EXTRUSOR DE MATERIA PRIMA

ESTADO GENERAL: Malo / No Operativo

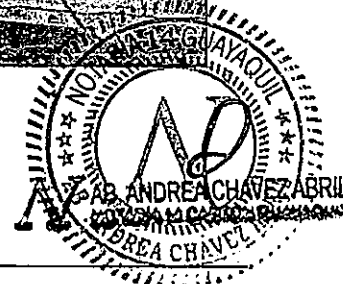
### 3.17. RECEPTOR DE LIQUIDOS CALIENTES

ESTADO GENERAL: Malo / No Operativo

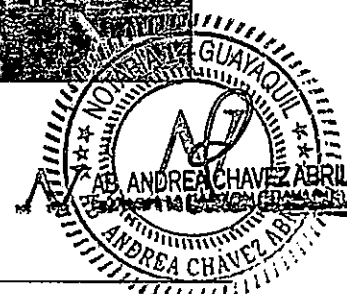
### 3.18. ZARANDA DE PRODUCTOS OBTENIDOS

ESTADO GENERAL: Malo / No Operativo

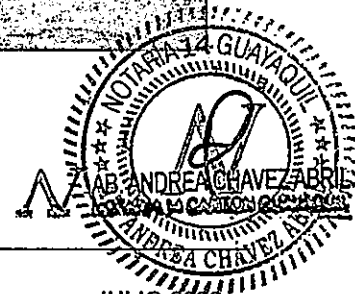
### 3.19. SILO DE RECEPCIÓN DE PRODUCTO

ESTADO GENERAL: Malo / No Operativo

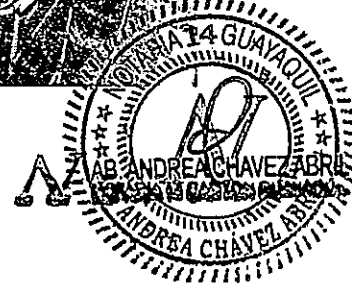
### 3.20. EXTRUSORA N° 1

ESTADO GENERAL: Malo / No Operativo

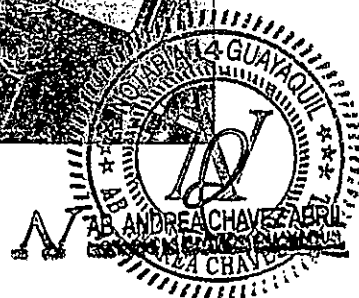
### 3.21. EXTRUSORA N° 2

ESTADO GENERAL: Malo / No Operativo

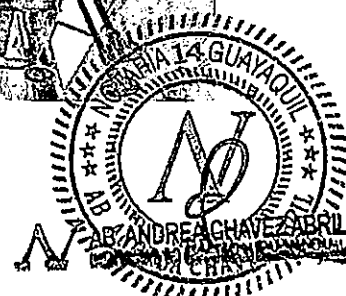
### 3.22. EXTRUSORA N° 3

ESTADO GENERAL: Malo / No Operativo

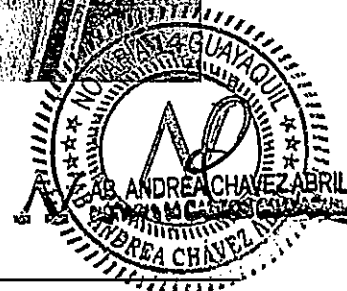
### 3.23. EXTRUSORA N° 4

ESTADO GENERAL: Malo / No Operativo

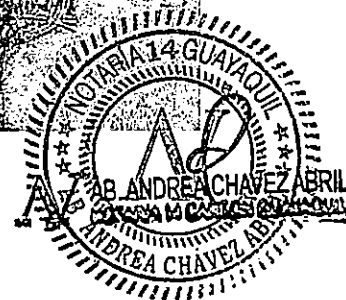
### 3.24. EXTRUSORA N° 5

ESTADO GENERAL: Malo / No Operativo

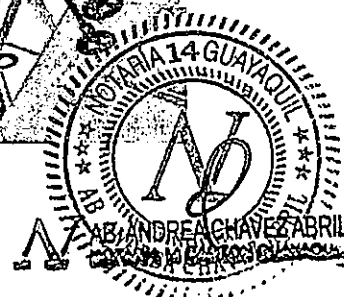
### 3.25. EXTRUSORA N° 6

ESTADO GENERAL: Malo / No Operativo
